Pemeriksaan Serangan Korosi Pada Struktur *Conveyor* Pengangkut Batu Bara Di PLTU

RIO DWIKUSUMAH¹, MEILINDA NURBANASARI¹

¹PROGRAM STUDI TEKNIK MESIN, INSTITUT TEKNOLOGI NASIONAL BANDUNG

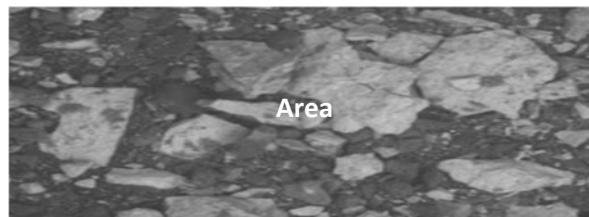
Gambar 5. Daerah Penembakan EDS

Hasil analisa kuantitatif itu memperlihatkan bahwa hasil uji komposisi kimia dan senyawa pada deposit baik pada struktur baja conveyor menunjukkan adanya produk korosi oksida besi yaitu $Fe(OH)_3$ dan Fe_3O_4 . Adanya senyawa selain oksida besi pada deposit yaitu seperti CaO , TiO_2 , SiO_2 dll disebabkan deposit yang diambil sudah tercampur dengan cat/pelapis. Senyawa selain oksida besi tersebut berasal dari pelapis dan hal ini didukung dengan hasil uji komposisi/senyawa pada cat/pelapis.

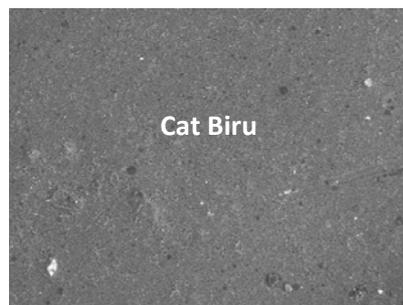
Gambar 6. Daerah Penembakan EDS Cat Biru

Hasil analisa kuantitatif itu memperlihatkan bahwa hasil uji komposisi pada pelapis (cat biru), tidak dapat menentukan dengan tepat jenis pelapis yang digunakan. Namun demikian, hasil uji komposisi kimia dalam skala micron tersebut tidak mengindikasikan adanya unsur metal coating (seperti Zn) yang harusnya dilakukan sebagai pelapis utama untuk meningkatkan ketahanan korosi baja. Tidak adanya unsur tersebut bisa jadi menunjukkan bahwa struktur baja pada conveyor dan crane hanya diberikan lapisan cat biasa dan tidak sesuai dengan lingkungan yang agresif seperti di Labuan.
