Integrity Inspection Rotor Shaft Turbine PLTU 600 MW

MOCHAMAD BAYU DWIADITYA¹, MEILINDA NURBANASARI¹

¹ Program Studi Teknik Mesin, Fakultas Teknologi Industri, Itenas Bandung

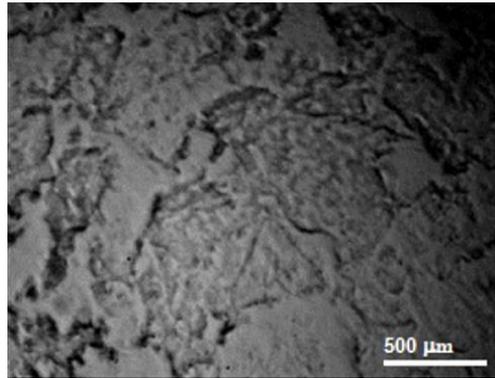
Gambar 3. Hasil Metalografi Replika

Hasil metalografi replika menunjukkan bahwa struktur mikro material rotor shaft turbine memiliki fasa ferrit dan bainit sesuai dengan standar ASTM A470 Class 4, lihat gambar 3.

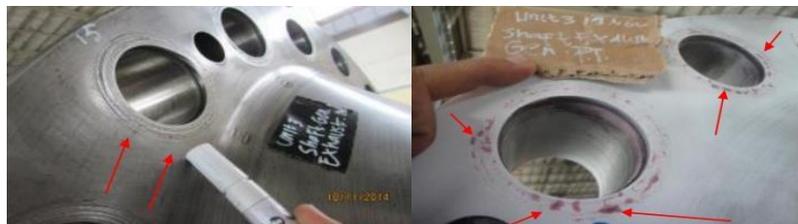
Gambar 4. Shaft Exhaust (Lubang Baut Pada Flanges)

Terlihat pada gambar 4 terdapat goresan dan pitting yang terjadi pada shaft exhaust (lubang baut pada flanges), hal ini ditemukan juga pada setiap shaft exhaust (lubang baut pada flanges) yang lainnya.

bergerak dengan kecepatan tinggi. Selain itu penggunaan senyawa klorida dalam proses cleaning mengakibatkan adanya cairan yang terperangkap sehingga menyebabkan terjadinya pitting.

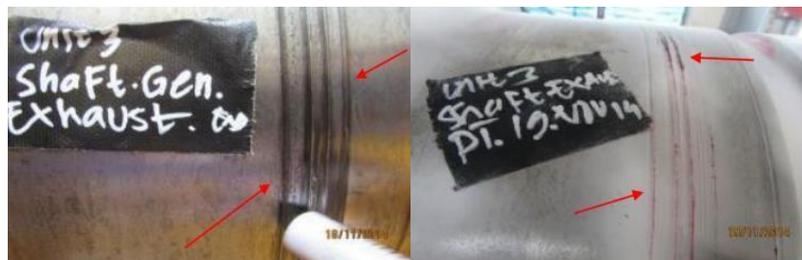
Gambar 5. Shaft Exhaust

Pada gambar 5 terdapat goresan pada shaft exhaust dan juga ditemukan goresan kecil pada beberapa titik di shaft intake serta pada setiap disc.

Berdasarkan dari hasil pengujian yang telah dilakukan terlihat goresan (lihat gambar 5) yang ditimbulkan karena adanya kontak antara shaft turbine dengan labirin dan diduga terjadinya goresan (lihat gambar 6) yang diakibatkan oleh mechanical damage karena partikel yang

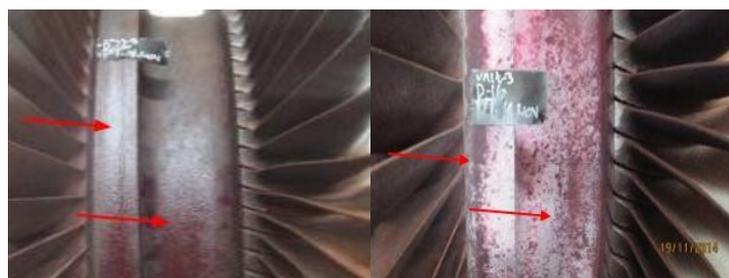
Gambar 6. Disc 16

Terlihat pada gambar 6 terdapat pitting, goresan dan korosi pada disc 16, hal ini terdapat juga pada shaft exhaust dan disc yang lainnya

Kerusakan akibat pitting, goresan dan korosi yang terjadi tidak mengganggu performa rotor shaft turbine ini dikarenakan dari hasil pemeriksaan menggunakan eddy current dan phased array ultrasonic test tidak ditemukan adanya cacat dalam sehingga kerusakan yang terjadi tidak mengganggu kinerja alat ini.

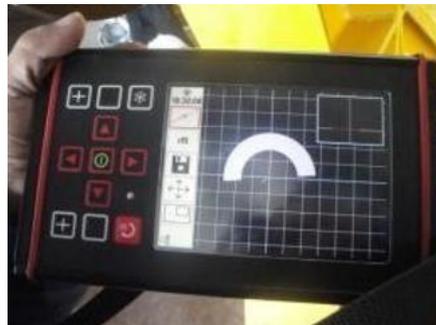
Gambar 7. Hasil Eddy Current

Dapat dilihat dari hasil pengujian eddy current yang dilakukan pada shaft intake, disc dan shaft exhaust tidak ditemukan indikasi crack.

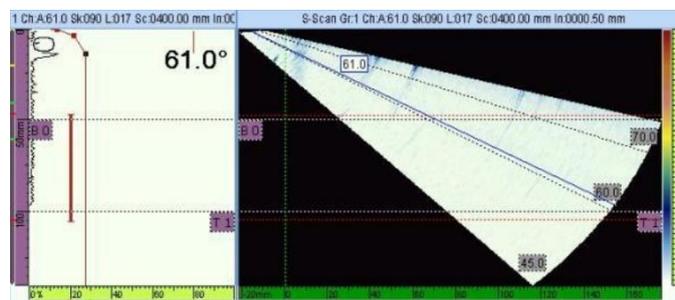
Gambar 8. Hasil Phased Array Ultrasonic Test

dilihat dari hasil phased array ultrasonic test dengan menggunakan probe sudut yang dilakukan pada shaft intake, disc dan shaft exhaust tidak ditemukan adanya cacat.
