Inspeksi Pipa Low Pressure Evaporator HRSG Kapasitas 200 Ton/Jam

ABDILLAH FARIS MUJAHID¹, TRI SIGIT PURWANTO¹

¹ Program Studi Teknik Mesin, Fakultas Teknologi Industri, Itenas Bandung

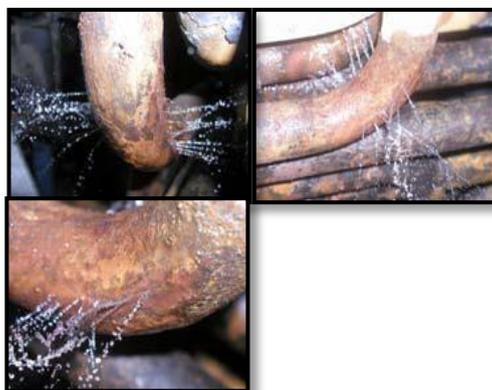
Pada salah satu Pembangkit Listrik Tenaga Gas Uap (PLTGU) yang memiliki HRSG berkapasitas 200 ton/jam mengalami kerusakan pada bagian pipa low pressure evaporator, kerusakan yang terjadi adalah pipa tersebut mengalami pecah

Gambar 1. Kerusakan Pipa HRSG Kapasitas 200 Ton/Jam

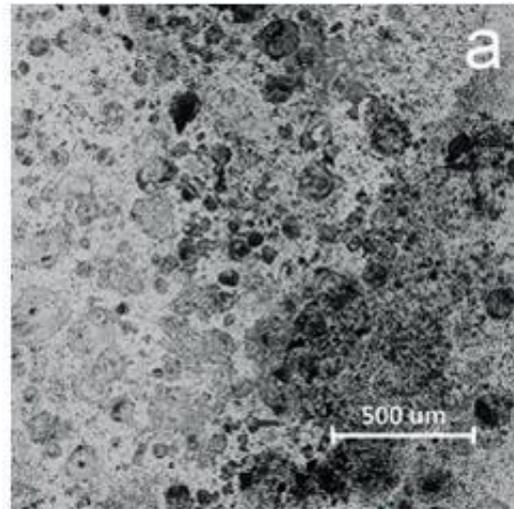
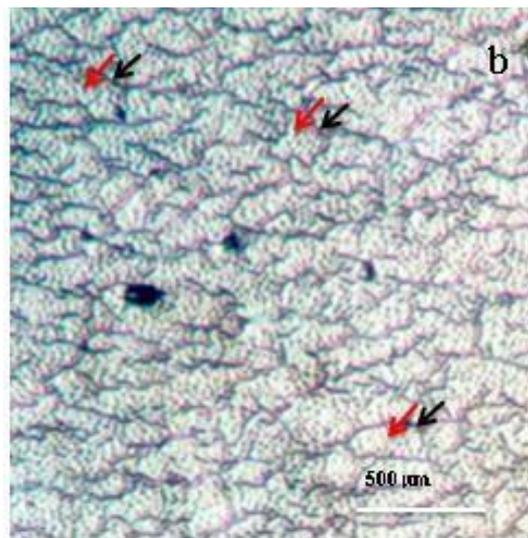
Gambar 3. Hasil Metalografi ASTM A178 (a)

Gambar 4. Hasil Inspeksi Pengujian Metalografi (b)

Dapat dilihat bahwa hasil inspeksi dan standar ASTM A178 memiliki fasa yang sama yaitu fasa ferit yg ditunjukkan oleh panah berwarna merah dan perlit ditunjukkan oleh panah berwarna hitam.Indikasi kegagalan creep pada struktur mikro dapat dilihat jika ada titik hitam pada batas butir, namun untuk kegagalan creep tidak ditemukan baik secara makro maupun mikro, struktur mikro tidak mengalami perubahan yang signifikan, dan bentuk butir berukuran kasar.

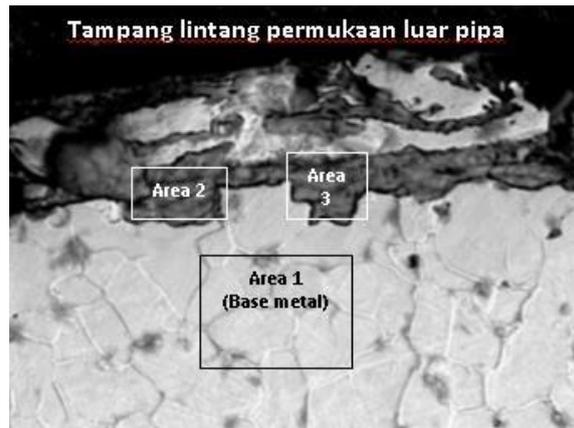
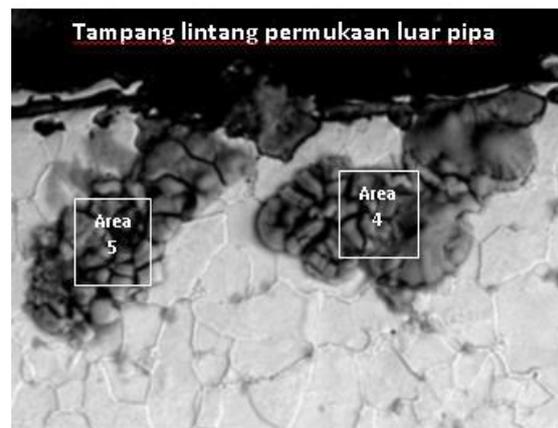
Gambar 5. Hasil Pengujian SEM EDS Area 1, 2, dan 3

Gambar 6. Hasil Pengujian SEM EDS Area 4 dan 5

Dapat dilihat pada area 4 dan 5 terdapat pitting corrosion dikarenakan adanya unsur clor yang berasal dari udara laut. Unsur sulfur yang berada pada pipa berasal dari gas hasil pembakaran bahan bakar PLTU. Untuk bentuk busir kasar. Hal itu dapat terjadi karena pengaruh temperatur operasi yang tinggi yang menyebabkan pembesaran bentuk butir.

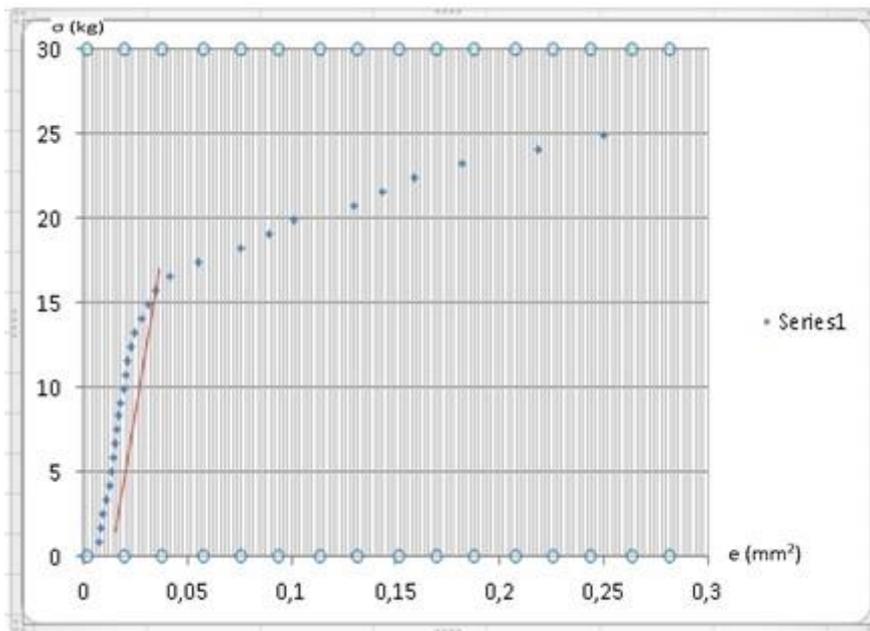
Gambar 7. Hasil Uji Tarik

Dari hasil pengujian tarik yang dilakukan pada bagian inlet pipa memiliki kekuatan tarik maksimum sebesar 25 kg/mm² atau 245,166 Mpa. Untuk standar kekuatan tarik material st 37.8 yaitu 47 ksi atau 324,054 Mpa. Dilihat dari perbedaan antara hasil pengujian dengan standar yang ada, kemungkinan besar diakibatkan oleh fatigue yang berasal dari beban HRSG saat turn on dan turn off. Hal tersebut menyebabkan pipa mengalami mulur dan susut berkali kali, sehingga pipa mengalami penurunan kekuatan pada daerah dekat belokan

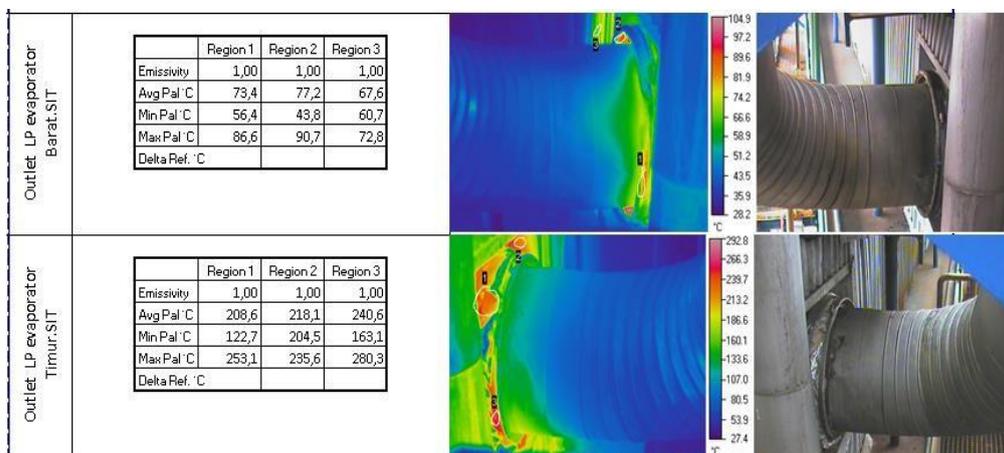
Gambar 8. Hasil Thermography

Dilihat dari hasil pengujian thermography bagian outlet terkena panas lebih tinggi dibandingkan bagian inlet. Hal itu disebabkan karena pola aliran gas yang tidak merata menyebabkan bagian outlet menerima panas yang lebih besar sehingga kerusakan sering dialami pada bagian outlet. Region 3 bagian outlet merupakan daerah yang paling panas hal tersebut dikarenakan region 3 merupakan bagian lasan dimana pada bagian lasan memiliki massa yang lebih besar dibandingkan region yang lain, dikarenakan memiliki maasa yang lebih besar maka region 3 memiliki serapan energi yg lebih besar dibandingkan dengan region yang lain. Dan karena region 3 berada pada bagian bawah dan flow gas nya mengalir dari bawah ke atas mengakibatkan panas yang diterima lebih besar dibandingkan region 1 dan region 2 yang berada pada bagian atas.

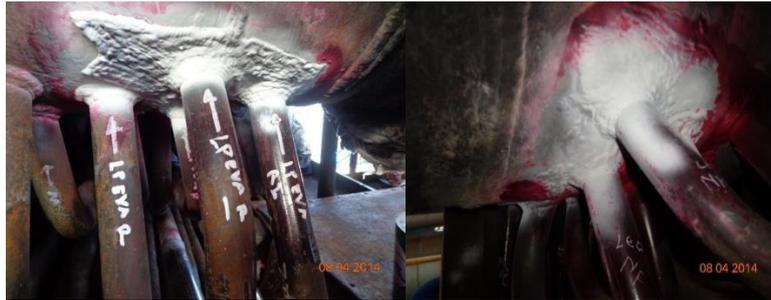
Gambar 9. Hasil Dye Penetrant Test

Dapat dilihat dari hasil dye penetrant test yang telah dilakukan bahwa tidak ada indikasi crack maupun cacat pada permukaan pipa.

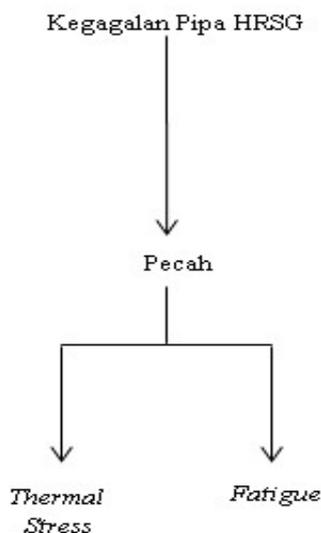
Gambar 10. Hasil Root Cause Analysis

Dari hasil pengecekan antara hasil root cause analysis dengan hasil inspeksi yang telah dilakukan ditemukan hasil bahwa hal yang paling mungkin menjadi penyebab kegagalan ialah thermal stress dan fatigue. Berikut adalah hasil root cause analysis setelah dilakukan proses pengecekan dengan hasil inspeksi yang dilakukan.

Dari penelitian yang sudah dilakukan, penulis dapat menyimpulkan bahwa penyebab kegagalan yang terjadi pada pipa low pressure evaporator HRSG kapasitas 200 ton/jam adalah fatigue dilihat dari penurunan kekuatan tarik dan penurunan kekerasan pipa dan thermal stress dilihat dari data operasi HRSG selama 1 bulan, HRSG mengalami shutdown sebanyak 16 kali dimana hal itu menyebabkan terjadinya muai susut material secara berulang. Muai susut tersebut akan berdampak pada penurunan kekuatan material pada belokan pipa.
