Evaluasi Hasil Lasan pada Runner Blade PLTA 175 MW

IMAM NUR FAIZIN¹, MEILINDA NURBANASARI¹

¹ Program Studi Teknik Mesin, Fakultas Teknologi Industri, Itenas Bandung

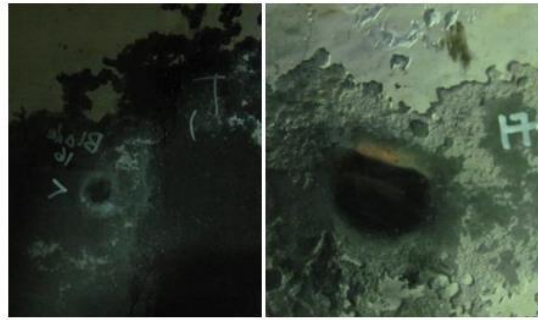
Gambar 3. Lokasi Metalografi (replika)

Analisa struktur mikro dengan menggunakan metode metalografi (replika) yang dilakukan yaitu pada runner blade, untuk melihat struktur mikro dan fasa yang terjadi. Namun sebelumnya telah dipastikan fasa yang terbentuk pada material runner blade ini yaitu martensit dengan sedikit ferit pada hasil uji komposisi kimia, namun untuk lebih memastikan fasa yang terbentuk pada material runner blade ini dilakukan dengan analisa metalografi replika. lokasi metalografi replika dapat dilihat pada gambar 3 dan hasil dari metalografi replika dapat dilihat pada gambar 4.

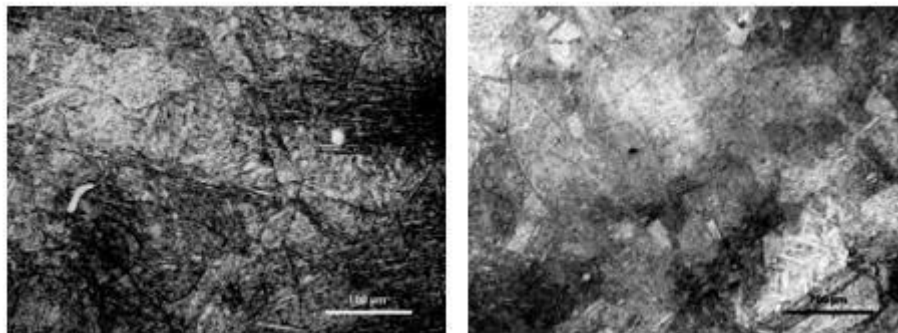
Gambar 4. Hasil Metalografi (replika)

dapat dilihat pada gambar 4 hasil dari metalografi (replika) pada runner blade ini fasa yang dimiliki blade yaitu martensit. Dengan bekas batas butir austenit. Hal ini sejalan dengan diagram schaffler yaitu fasa yang dimiliki blade ini martensit dan sesuai dengan baja tahan karat tipe martensitik dengan 13%Cr-5,56%Ni atau ekuivalenNya dengan JIS-SCS 5. Dan terlihat fasa martensit diatas relatif homogen, tidak ada indikasi perubahan fasa yang mengakibatkan perubahan sifat mekanik dari runner blade ini.

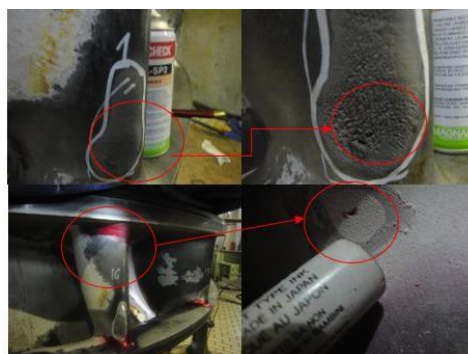
Gambar 5. Hasil Dye Penetrant Pada Runner Blade

Terlihat pada gambar 5 terdapat pengikisan pada runner blade, yang menjadi indikasi adanya erosi kavitas dan pitting corrosion pada permukaannya. Hal ini diduga efek dari kavitas yang dimana diakibatkan oleh bukaan sudut guide vane yang kecil yang menyebabkan aliran fluida cair yang bekerja pada runner blade memiliki kecepatan dan tekanan yang relatif lebih tinggi, fluida cair ini mengalami penurunan tekanan hingga berada dibawah uap jenuh cair ketika

menyentuh runner blade mengakibatkan fasa fluida cair ini berubah menjadi fasa uap yang mengakibatkan adanya gelembung gelembung pada runner blade, ketika runner blade berputar tekanan sekitar gelembung ini relatif tinggi dan menyebabkan gelembung pecah lalu terjadi shock wave atau gelombang kejut pada permukaan runner blade yang mengakibatkan terjadinya pengikisan pada permukaan runner blade.

2. Pada hasil pemeriksaan NDT (non destructive test) yang meliputi: Dye penetrant test, PAUT, dan eddy current test, terhadap runner blade sebelum dilakukan proses pengelasan ditemukan adanya indikasi erosi kavitasi dan cavitation pitting damage pada permukaan runner blade.

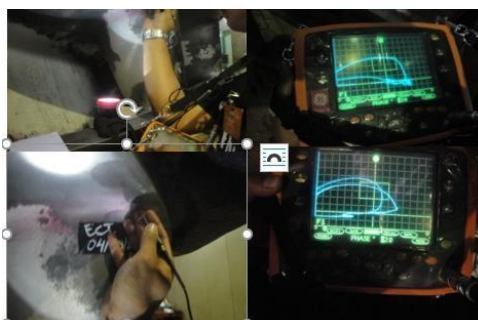
Gambar 6. Hasil eddy current pada runner blade

Pengujian eddy current ini bertujuan untuk memverifikasi kedalaman dari cacat yang ada pada runner blade. Dapat dilihat pada gambar 6 hasil eddy current . hasil dari eddy current test ini menunjukkan bahwa kedalaman dari pitting corrotion sedalam 1 mm dari permukaan runner blade.

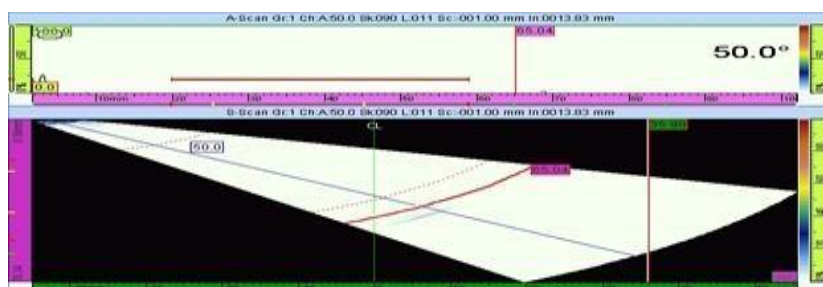
Gambar 8. Hasil pengujian PAUT

Berdasarkan hasil pengujian PAUT ini tidak ada indikasi cacat dalam pada runner blade.

3. Hasil kualitas lasan dinyatakan baik yang didasarkan pada :
 - a. Hasil pemeriksaan PAUT terhadap kualitas lasan tidak menunjukkan adanya cacat luar dan dalam.

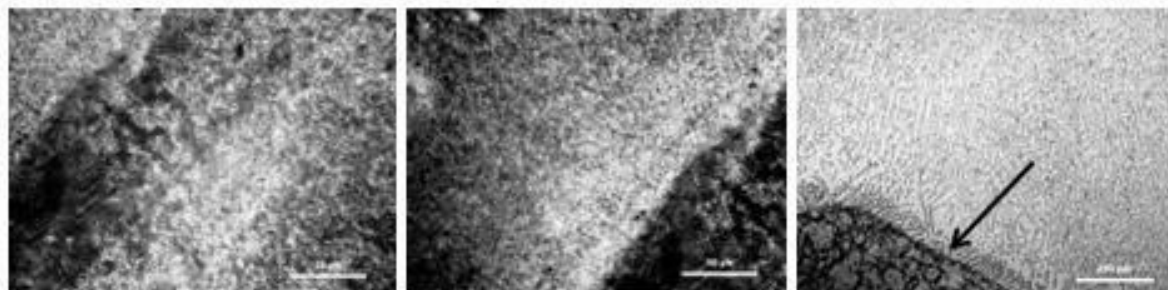
Gambar 9. Hasil metalografi (replika) setelah pengelasan

Pada hasil metalografi (replika) ini tidak memberikan informasi mengenai struktur mikro maupun fasa yang terjadi pada area yang diuji dikarenakan proses etsa yang dilakukan dengan menggunakan cairan nital 5% dan vilellas tidak memberikan respon yang baik. Namun pada area weld metal menunjukkan lokasi fusion line yaitu batas antara logam yang mencair dengan area HAZ.

Perlu dibuat Welding Procedure Specification (WPS) agar parameter-parameter sebelum dan sesudah pengelasan tersimpan, lalu dapat kembali digunakan ketika proses pengelasan runner blade selanjutnya. Proses pengetsaan pada pengujian metalografi (replika) disarankan menggunakan jenis larutan etsa lain untuk menampilkan struktur mikro yang lebih jelas.

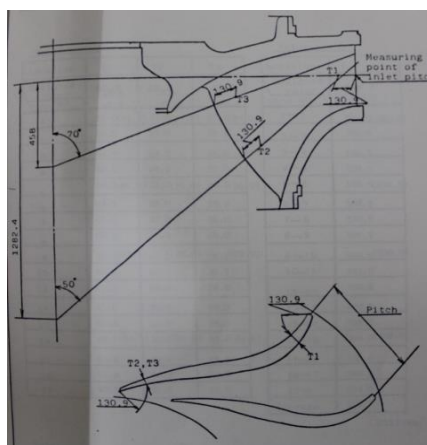
Gambar 10. Lokasi Pengujian Ketebalan ditunjukan dengan T1, T2 dan T3.

Dapat dilihat pada tabel 3 ketebalan pada runner blade no 2, 11, dan 14 pada lokasi pengujian T1, T2, dan T3 setelah proses pengelasan relatif lebih tebal dari kondisi awal runner blade sebelum proses pengelasan dilakukan hal ini, dikarenakan adanya tambahan material filler atau logam pengisi dari efek pengelasan.
