# PEMERIKSAAN SISTEM PROTEKSI TIANG PANCANG DERMAGA di BANTEN

GUNTUR<sup>1</sup>, MEILINDA<sup>1</sup>

<sup>1</sup>PROGRAM STUDI TEKNIK MESIN, INSTITUT TEKNOLOGI NASIONAL BANDUNG

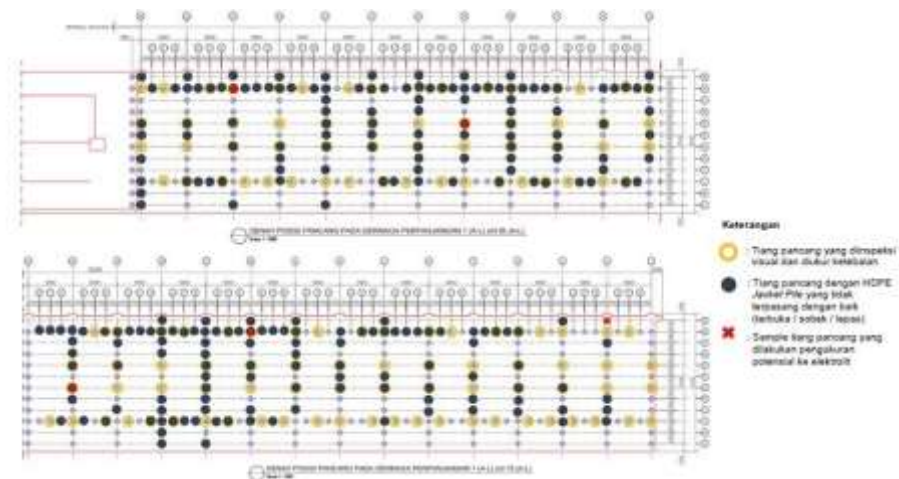
**Gambar 3.** Denah HDPE Yang Terlepas

| Foto Tiang | Deskripsi | Foto Tiang | Deskripsi |
|---|---|---|---|
| <p style="text-align: center;">B3</p> | <ul style="list-style-type: none"> <li>-Wrap Tiang ada, lepas bagian bawah</li> <li>-Tidak ditemukan kerusakan</li> <li>-Tiang ditumbuhi <i>marine growth</i>. -Kedalaman tiang : 11.8 m</li> </ul> | <p style="text-align: center;">B7Y</p> | <ul style="list-style-type: none"> <li>-Wrap Tiang tidak ada, perban ada</li> <li>-Tidak ditemukan kerusakan</li> <li>-Tiang ditumbuhi <i>marine growth</i></li> <li>-Kedalaman tiang : 11.1 m</li> </ul> |
| <p style="text-align: center;">B3Y</p> | <ul style="list-style-type: none"> <li>-Wrap Tiang tidak ada, perban ada</li> <li>-Tidak ditemukan kerusakan</li> <li>-Tiang ditumbuhi <i>marine growth</i></li> <li>-Kedalaman tiang : 11.8 m</li> </ul> | <p style="text-align: center;">B8Y</p> | <ul style="list-style-type: none"> <li>-Wrap Tiang tidak ada , perban ada</li> <li>-Tidak ditemukan kerusakan</li> <li>-Tiang ditumbuhi <i>marine growth</i></li> <li>-Kedalaman tiang : 10.4 m</li> </ul> |
| <p style="text-align: center;">B4</p> | <ul style="list-style-type: none"> <li>-Wrap Tiang ada, lepas bagian bawah</li> <li>-Tidak ditemukan kerusakan</li> <li>-Tiang ditumbuhi <i>marine growth</i></li> <li>-Kedalaman tiang : 11.8 m</li> </ul> | <p style="text-align: center;">B9</p> | <ul style="list-style-type: none"> <li>-Wrap Tiang tidak ada, perban ada</li> <li>-Tidak ditemukan kerusakan</li> <li>-Tiang ditumbuhi <i>marine growth</i></li> <li>-Kedalaman tiang : 10.4 m</li> </ul> |

| <p>B4Y</p> | <ul style="list-style-type: none"> <li>-Wrap Tiang tidak ada perban ada</li> <li>-Tidak ditemukan kerusakan</li> <li>-Tiang ditumbuhi <i>marine growth</i></li> <li>-Kedalaman tiang : 11 m</li> </ul> | <p>B10</p> | <ul style="list-style-type: none"> <li>-Wrap Tiang ada, lepas bagian bawah</li> <li>-Tidak ditemukan kerusakan</li> <li>-Tiang ditumbuhi <i>marine growth</i></li> <li>-Kedalaman tiang : 11.1 m</li> </ul> |
| <p>B5Y</p> | <ul style="list-style-type: none"> <li>-Wrap Tiang ada, lepas bagian bawah</li> <li>-Tidak ditemukan kerusakan</li> <li>-Tiang ditumbuhi <i>marine growth</i></li> <li>-Kedalaman tiang : 10.6 m</li> </ul> | <p>B10Y</p> | <ul style="list-style-type: none"> <li>-Wrap Tiang ada, lepas bagian bawah</li> <li>-Tidak ditemukan kerusakan</li> <li>-Tiang ditumbuhi <i>marine growth</i></li> <li>-Kedalaman tiang : 11.1 m</li> </ul> |
| <p>B6</p> | <ul style="list-style-type: none"> <li>-Wrap Tiang ada, lepas bagian bawah</li> <li>-Tidak ditemukan kerusakan</li> <li>-Tiang ditumbuhi <i>marine growth</i></li> <li>-Kedalaman tiang : 10.6 m</li> </ul> | <p>B11Y</p> | <ul style="list-style-type: none"> <li>-Wrap Tiang ada, lepas bagian bawah</li> <li>-Tidak ditemukan kerusakan</li> <li>-Tiang ditumbuhi <i>marine growth</i></li> <li>-Kedalaman tiang : 11.3 m</li> </ul> |
| <p>B7</p> | <ul style="list-style-type: none"> <li>-Wrap Tiang tidak ada, perban ada</li> <li>-Tidak ditemukan kerusakan</li> <li>-Tiang ditumbuhi <i>marine growth</i></li> <li>-Kedalaman tiang : 11.1 m</li> </ul> | | |
