ANALISA KEGAGALAN TURBIN BLADE L-2 LP2 PLTU BATUBARA KAPASITAS 600 MW

Asep Hidayat¹, Meilinda Nurbanasari²

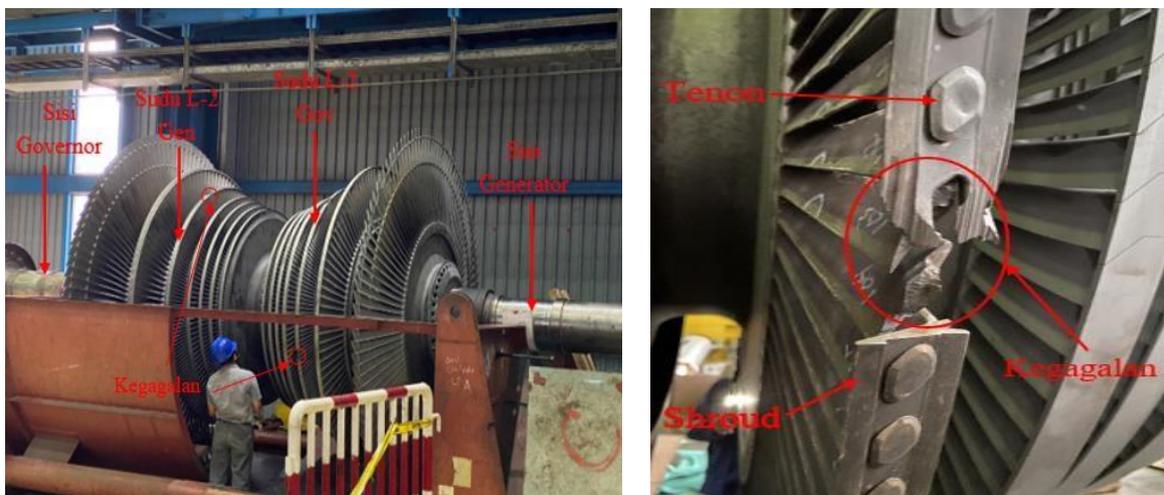
Beberapa hasil penelitian telah menunjukkan bahwa sudu tekanan rendah dari turbin uap umumnya ditemukan lebih rentan terhadap kegagalan dari sudu tekanan menengah dan tekanan tinggi. (Komara & Kusuma, 2014) Pada tahun 2021 salah satu turbin uap mengalami kegagalan pada sistem Pembangkit Listrik Tenaga Uap (PLTU) dengan kapasitas 600 MW yang telah beroperasi selama 24 tahun lebih mengalami shutdown akibat turbin tidak berfungsi. Hasil pemeriksaan sementara menunjukan kegagalan diakibatkan oleh kerusakan yang terjadi pada tenon dan shroud di posisi blade L-2 baik pada sisi generator maupun sisi governor ditunjukkan pada gambar 1.

Gambar 1. Sudu Turbin Low Pressure 2

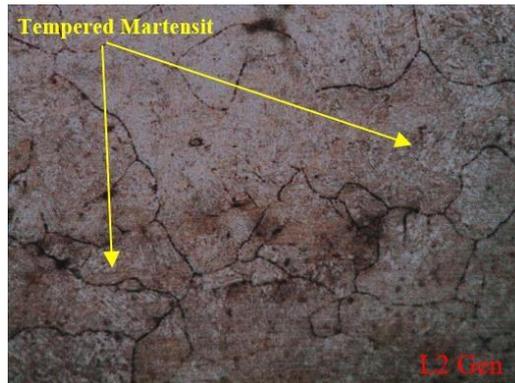
Gambar 2. Struktur Mikro Hasil Uji Sudu L-2 LP2 Gen

Dapat dilihat pada gambar 2 dari hasil pengujian analisa struktur mikro menggunakan Etsa Vilella dengan pembesaran 400x didapatkan bahwa material sudu L-2 LP2 Gen memiliki fasa tempered martensit.

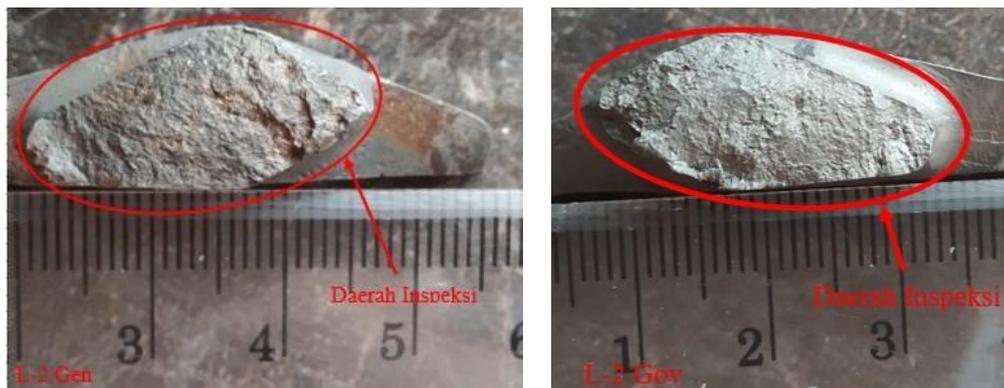
Gambar 2. Struktur Mikro Hasil Uji Sudu L-2 LP2 Gen

Dari hasil inspeksi visual kedua tenon sudu turbin menunjukkan adanya pola patahan pada kedua permukaan tenon seperti awal retakan dimulai, penjarangan retak dan area patah akhir yang belum terlihat jelas tapi bisa di prediksi dimana lokasi terjadinya pola patahan tersebut. Untuk memastikan fenomena yang terjadi pada patahan perlu dilakukan pengujian fraktografi agar mendapat informasi yang lebih jelas.

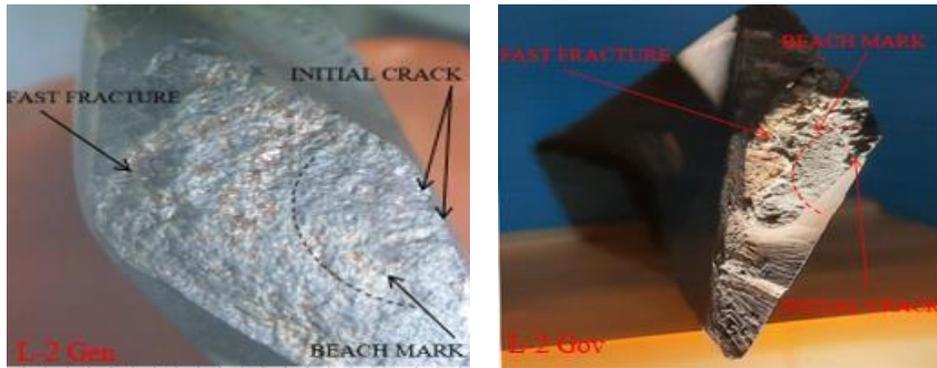
Gambar 3. Struktur Mikro Hasil Uji Sudu L-2 LP2 Gen

Dilihat dari gambar 3 terdapat tanda berupa initial crack yang terjadi pada posisi inlet bagian dalam tenon yaitu pada radius antara kepala tenon dan badan tenon, serta terlihat garis-garis pantai (beach marks) dan fast fracture pada permukaan benda yang mengalami kegagalan. Garis-garis pantai (beach marks) merupakan karakteristik mekanisme kegagalan fatigue yang diakibatkan oleh beban dinamik. Beban dinamik menimbulkan resonansi getaran dimana getaran tersebut bersumber dari perputaran sudu dan fluktuasi beban, selain mengalami vibrasi sudu juga mengalami gaya besar dari shroud yang terangkat akibat dari sudu tetangga yang sudah rusak terlebih dahulu.

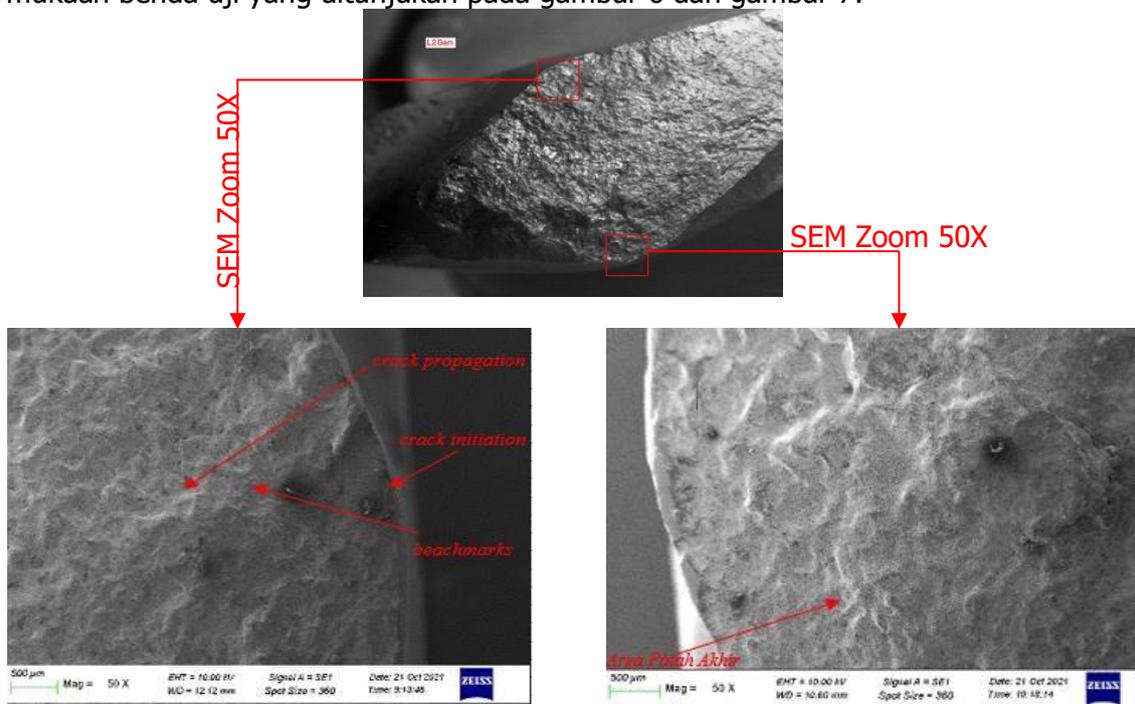
Gambar 4. Hasil SEM Tenon L-2 LP2 Gen

Hasil pengujian SEM pada sampel L-2 LP2 Gen yang ditunjukkan pada gambar 4 dan sampel L2 LP2 Gov yang ditunjukkan pada gambar 5. Dari kedua sampel tersebut memberikan informasi yang sama yaitu arah penjalaran retak (crack propagation) yang teksturnya halus mengarah pada satu bagian, bagian tersebut merupakan initial crack dimana awal retakan dimulai serta area patah akhir terjadi dengan terlihat tekstur penjalaran retak menjadi kasar serta arah penjalaran menjadi berbeda dengan arah penjalaran retak sebelumnya. Pada kedua sampel hasil SEM tersebut juga terlihat fenomena beachmarks yang lebih jelas pada permukaan patahan.

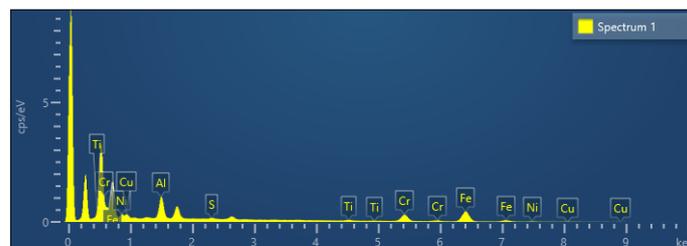
Gambar 6. Hasil EDS Permukaan Tenon L-2 Gen

Hasil pengujian EDS dari kedua sampel tersebut pada gambar 6 dan gambar 7 menunjukkan tidak ditemukan adanya unsur klorida (Cl) pada permukaan tenon sudu turbin uap L-2 Gen dan L-2 Gov

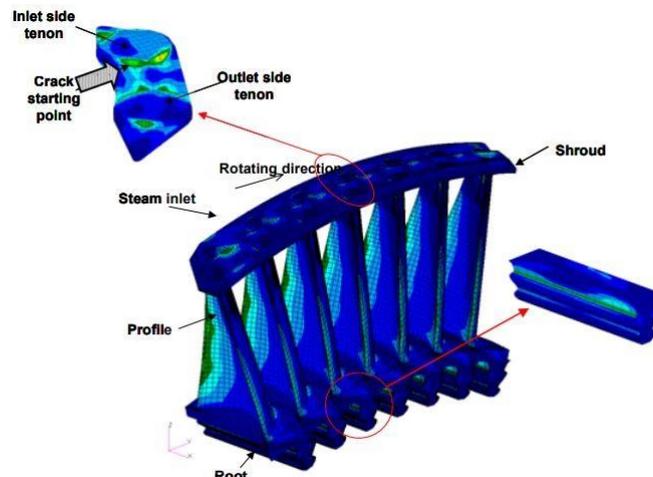
Gambar 10. Hasil Analisis Tegangan Vibrasi (Hata et al., 2008)

Hasil simulasi analisis tegangan vibrasi menunjukkan bahwa tegangan vibrasi maksimum (vibration stress maximum) terjadi pada bagian dalam tenon yaitu pada radius antara kepala tenon dan badan tenon dimana lokasi tersebut merupakan awal mulai nya crack initiation terjadi. Desain shroud yang digunakan pada sudu turbin low pressure 2 diklasifikasikan berdasarkan kekuatannya yang ditunjukkan dalam gambar 11.

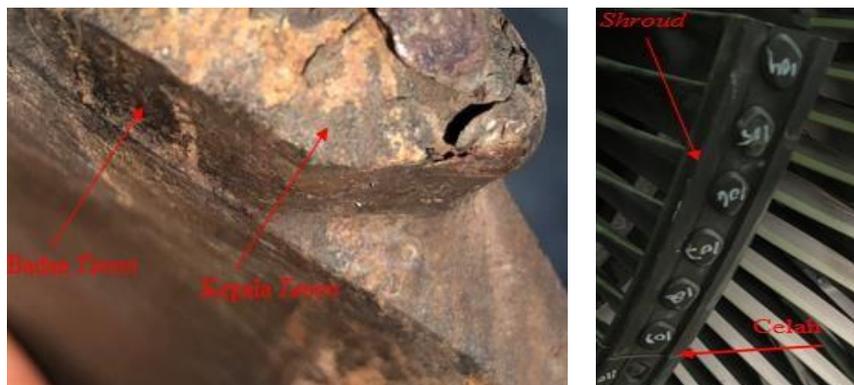
Gambar 12. Jenis Shroud Yang Digunakan Low Pressure 2

Jika dilihat dari desain shroud pada gambar 11 sudu turbin L-2 menggunakan jenis desain shroud cylindrical rivet punched dilihat dari badan tenon sudu L-2 yang rata serta bentuk shroud nya yang diperlihatkan pada gambar 12. Shroud cylindrical rivet punched memiliki kekuatan relatif rendah dibandingkan dengan jenis shroud yang digunakan pada sudu lainnya berdasarkan gambar 11.

Sambungan jenis shroud cylindrical rivet punched menghubungkan satu sudu dengan sudu yang lainnya memberikan interlocking dan redaman terhadap defleksi. Sudu turbin biasanya dihubungkan empat sampai tujuh sudu oleh shroud dengan interlocking seperti pada sudu L2 setiap shroud menghubungkan enam sudu turbin, shroud yang menghubungkan beberapa sudu turbin dinamakan interval group blade-shroud diperlihatkan pada gambar 12 interval group blade-shroud menyediakan celah dengan interval group blade-shroud yang lainya untuk ekspansi termal. Celah antar interval group blade-shroud sudu turbin L-2 yang disediakan untuk ekspansi termal memberikan kebebasan yang dapat menimbulkan getaran yang diketahui merupakan sumber kegagalan seperti pada tenon sudu turbin L-2. Kegagalan

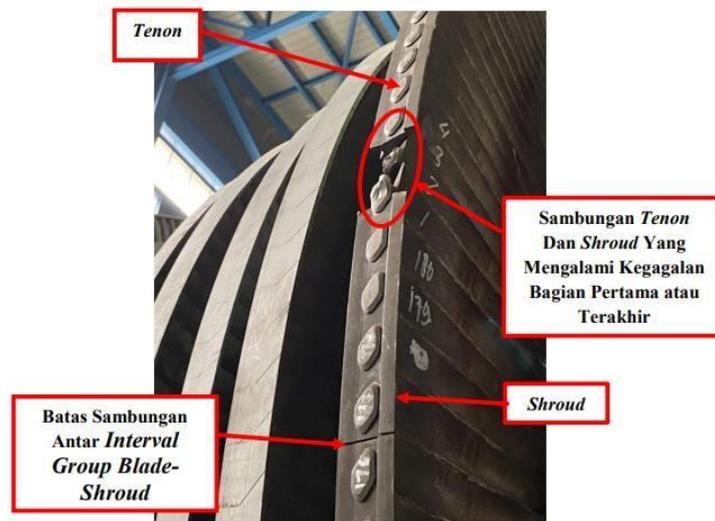
Kejadian pada gambar 12 disebabkan oleh kurangnya interlocking yang menghasilkan gerakan berlebihan pada bagian sudu pertama dan terakhir sehingga menjadi titik terlemah dalam satu interval group blade-shroud seperti yang terjadi pada sudu turbin L-2 diperlihatkan dalam gambar 13.

Gambar 14. Kegagalan Yang Terjadi Pada Sudu L-2
