# **Analisis Pengaruh Arus Dan Gelombang Pada Kecelakaan Kapal Nusa Putera Di Perairan Selat Sunda**

**Ricky Andreansyah<sup>1</sup>, NI MADE RAI RATIH CAHYA PERBANI<sup>2</sup>**

1. Program Studi Teknik Geodesi, Institut Teknologi Nasional, Bandung
2. Program Studi Teknik Geodesi, Institut Teknologi Nasional, Bandung

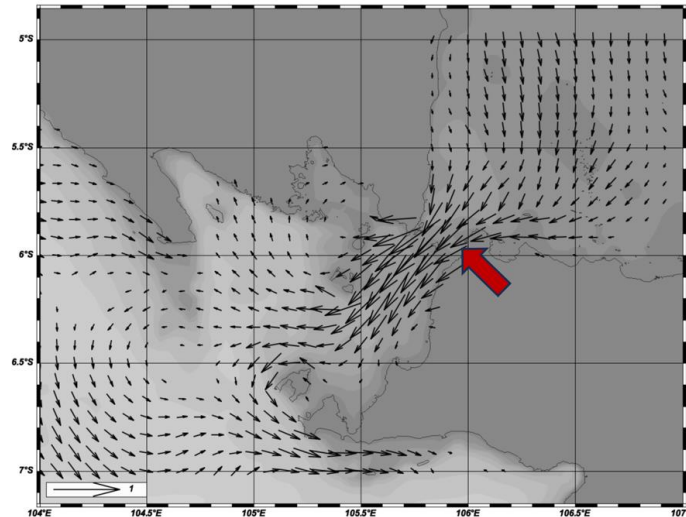
**Gambar 3. Peta Pola Arus laut**

Penyebab utama kandasnya KMP Nusa Putera adalah kondisi arus laut yang kuat dan rapat dari arah utara mengarah ke barat daya dan berputar Kembali ke utara dan timur, sehingga menghambat manuver kapal. Selain itu, buoy merah yang seharusnya menjadi panduan penting tidak berfungsi dengan baik dan bergeser dari posisinya, sehingga memperburuk situasi navigasi. Hal ini menekankan pentingnya mempertimbangkan alur kapal dan pemeliharaan alat bantu navigasi seperti buoy. Selain itu, perhatian ekstra terhadap kondisi arus laut saat memasuki Pelabuhan Merak, terutama di sekitar Pulau Merak Besar, untuk menghindari insiden serupa di masa mendatang. Untuk awak kapal, dapat lebih

Lokasi kandasnya KMP Nusa Putera berada di sekitar perairan Pulau Merak Besar. Titik koordinat lokasi kandasnya adalah lintang 5°56.2808' S dan bujur 105°59.6505' T. Pada lokasi ini, kondisi arus laut yang kuat dari arah utara menuju barat daya menyebabkan kapal mengalami kesulitan dalam bermanuver, terutama saat bergerak dengan kecepatan rendah. Selain itu, posisi buoy merah yang bergeser dan tidak menyala menambah kesulitan untuk nakhoda kapal menjaga jalur navigasi yang aman. Akibatnya, kapal tidak dapat mempertahankan jalur yang tepat dan akhirnya kandas di titik koordinat tepatnya di pulau merak besar.
