Penilaian Kondisi Fungsional Perkerasan Jalan Batang-Toru Provinsi Sumatera Utara Dengan Menggunakan Metode PCI dan Metode PSI

MOCH. FIRGY IRDIANSYAH. NUGRAHA¹, SAMUN HARIS²

1. Jurusan Teknik Sipil, Institut Teknologi Nasional, Bandung
 2. Jurusan Teknik Sipil, Institut Teknologi Nasional, Bandung
- Email: moch.firgy@gmail.com

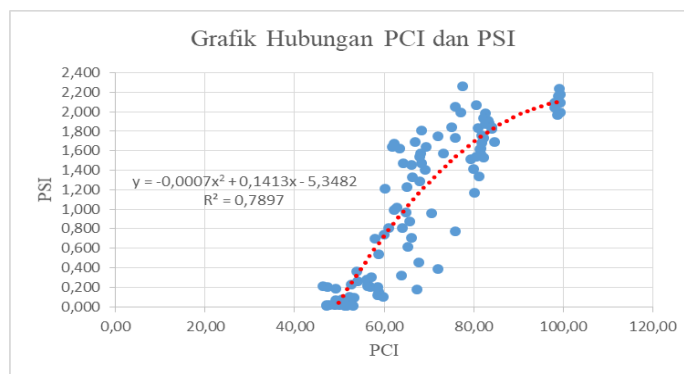
Gambar 5. Grafik Hubungan PCI dan PSI Ruas Jalan Batang-Toru.

Setelah dilakukan perbandingan kemudian dilakukan metode kuadratik untuk menentukan nilai Regresi hubungan antara PCI dan PSI. Dari grafik tersebut didapatkan nilai Regresi positif sebesar 0,7897. Hal ini menunjukkan PCI mempunyai pengaruh sebesar 78,97% terhadap PSI. Berikut ini merupakan grafik hubungan antara PCI dan PSI sebagaimana ditunjukkan pada Gambar 5.
