Analisa Kegagalan Pada Disc Turbin Uap Penggerak Kompresor CO₂ Kapasitas 8000kw

Budiarto^a, Fathurrahman Santosa^b

Jurusan Teknik Mesin, Universitas Kristen Indonesia

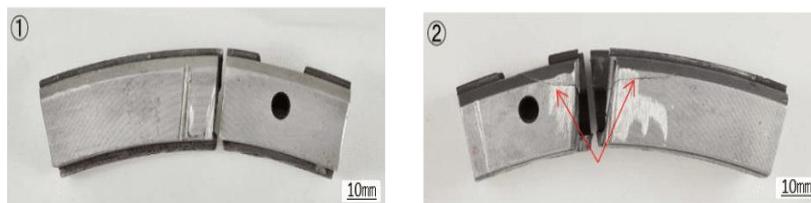
Gambar 5. Permukaan luar sisi saluran uap keluar (1) dan Permukaan luar sisi saluran uap masuk (2)

Pada permukaan luar sisi saluran uap keluar tidak terlihat rambatan retakan pada bagian a dan b di posisi atas. Pada permukaan luar sisi saluran uap masuk terlihat rambatan retakan pada bagian a dan b di posisi atas.

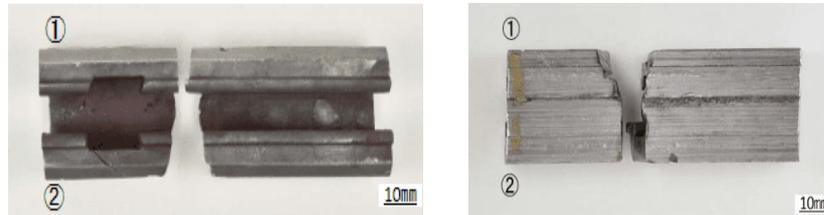
Gambar 6. Tampak atas dan bawah sisi duduk alur sudu

Pada tampak atas permukaan sisi alur sudu terdapat beberapa titik poros dan ada bagian yang berwarna abu-abu kecoklatan. Pada tampak bawah permukaan sisi alur sudu tidak terlihat ada retakan maupun titik korosi karena pada bagian tersebut bagian yang melalui proses permesinan.

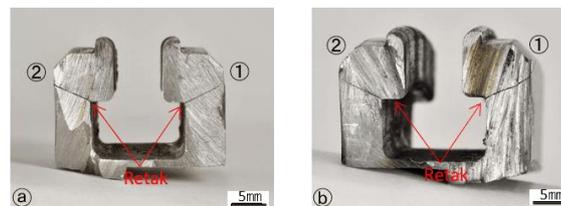
Gambar 7. Sisi aksial bagian a dan b

Jika dilihat dari sisi aksial bagian a dan b, retakan merambat dari bagian dalam ke bagian luar, diperkirakan retakan tersebut kontak langsung dengan sudu turbin.

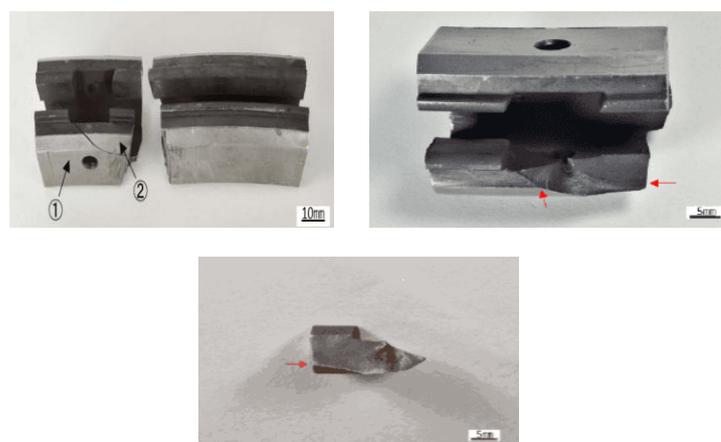
Gambar 8. Detail patahan permukaan luar sisi saluran uap masuk

Posisi patahan ada pada bagian paling atas permukaan retakan, terlihat busur seperti pola patahan *beach mark*.

Pada inspeksi visual pada permukaan sisi saluran uap masuk terlihat retakan adanya retakan tetapi pada permukaan luar sisi saluran uap keluar tidak menunjukkan retakan. Selain itu permukaan patahan menunjukkan pola beach mark. Pada kondisi yang umum proses kelelahan ditandai dengan munculnya sejumlah cincin atau garis pantai (beach mark), proses ini muncul dimulai dari posisi kegagalan mulai terjadi dan terus bergerak ke dalam (Dieter, 1988). Bagian dalam permukaan retakan yang ditunjukkan gambar 4.x memiliki warna abu-abu kecoklatan menandakan material tersebut sudah mengalami oksidasi.

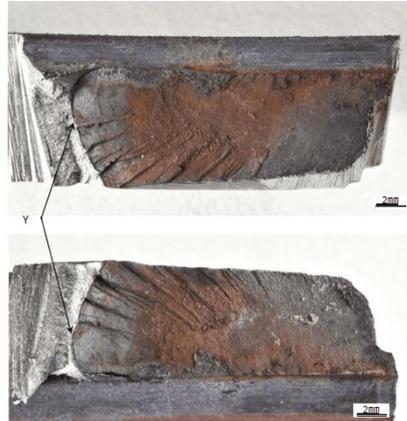
Gambar 9. Detail bagian y setelah dipisahkan

Permukaan bagian dalam setelah dipisahkan menunjukkan warna abu kecoklatan. Permukaan tersebut membentuk pola goresan radial pada bagian luarnya dan mendatar pada sisi sudut dari alur sudut. Pada bagian ujung retakan terdapat bentuk busur melingkar. Permukaan pada retakan dibersihkan agar pola-pola sudut retakan bisa terlihat dengan jelas.

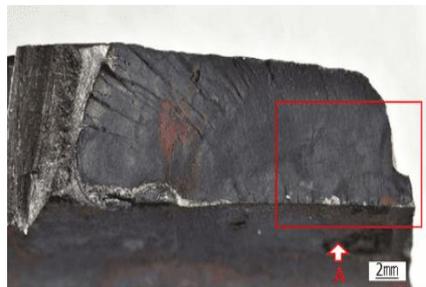
Gambar 10. Permukaan retakan bagian dalam setelah dibersihkan

Terlihat setelah pembersihan memiliki warna abu-abu dan pola busur melingkar seperti *beach mark* diamati pada permukaan retakan setelah dibersihkan.

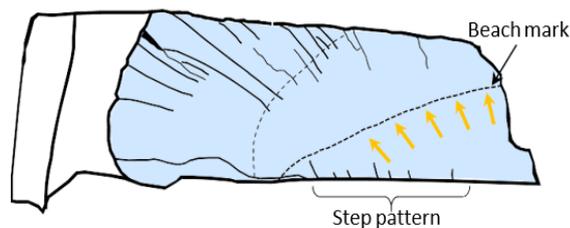
Gambar 11. Sketsa permukaan retakan

Selain itu, pola beberapa langkah diamati pada sisi alur sudu, yang merupakan sisi titik awal. Oleh karena itu, diperkirakan bahwa retakan yang terjadi dari berbagai sumber dan sudah berlangsung lama.

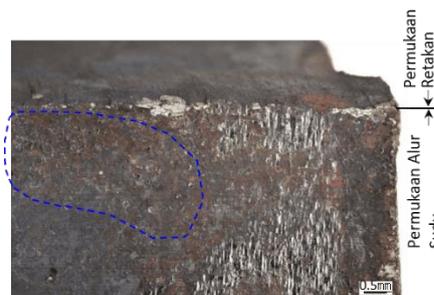
Gambar 13. Hasil perbesaran permukaan retakan

Jejak korosi berbentuk lubang porositas ditemukan pada permukaan alur sudu di dekat titik awal terjadinya retakan (garis putus-putus biru).

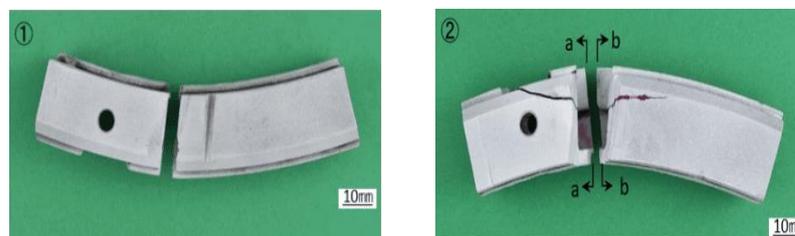
Gambar 14. Hasil *penetrant test* permukaan luar sisi saluran uap keluar (1) dan masuk (2)

Pada permukaan luar sisi saluran uap keluar tidak menunjukkan adanya retakan pada permukaan luar sisi saluran uap keluar dan tidak menunjukkan adanya area korosi. Sedangkan pada permukaan luar sisi saluran uap masuk hasil penetrant test menunjukkan adanya retakan.

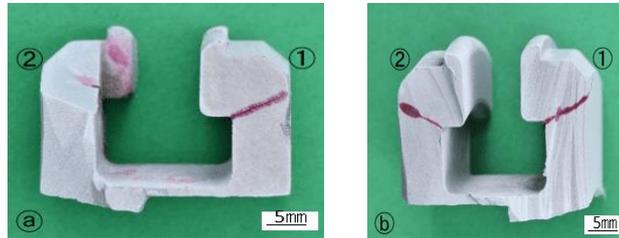
Gambar 15. Hasil *penetrant test* sisi aksial pada bagian a dan b

Tampak samping bagian a sisi saluran uap keluar, retakan muncul pada bagian dalam tetapi tidak merambat ke permukaan luar. Untuk sisi saluran uap masuk di bagian patahan yang berpola *beach mark* terjadi retakan kecil terlihat pada *penetrant* berwarna merah yang menyerap di beberapa titiknya. Sedangkan pada tampak samping bagian b sisi saluran uap masuk, retakan terjadi pada bagian dalam yang merambat ke permukaan luar dan retakan muncul di permukaan luar sisi saluran uap masuk. Untuk sisi saluran uap keluar retakan terjadi bagian dalam dan merambat ke permukaan luar tetapi retakan tidak muncul pada permukaan luar.

Dalam pengujian NDT Penetrant pada tampak samping sisi saluran uap masuk terlihat retakan merambat ke permukaan luar tetapi pada tampak samping sisi saluran uap keluar tidak terlihat retakan merambat ke permukaan luar. Hal ini menandakan bahwa sisi saluran uap masuk mengalami retakan yang paling parah. Pada bagian duduk alur sudu sisi saluran uap masuk dan sisi saluran uap keluar terdapat retakan linier melingkar. Diantara hasil penetrant test tersebut terlihat jelas pada bagian i memiliki warna lebih pekat daripada bagian o ditunjukkan pada gambar 15, yang artinya retakan pada bagian tersebut paling dalam.

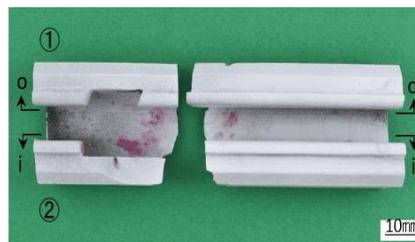
Gambar 16. Hasil *penetrant test* pada permukaan sisi dudukan alur sudu

Pada permukaan sisi dudukan alur sudu terlihat *penetrant* berwarna merah yang sudah disemprotkan menyerap di beberapa titik yang mengalami korosi yang sudah berpori-pori. Untuk mengetahui arah retakan pada bagian o dan i dudukan alur sudu kembali dipisahkan agar dilakukan penyemprotan *penetrant* juga.

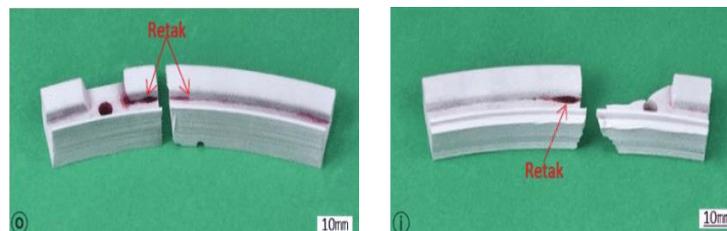
Gambar 17. Hasil *penetrant test* bagian o dan i permukaan dalam sisi saluran uap keluar

Hasil *penetrant test* pada bagian o permukaan dalam sisi saluran uap keluar keduanya menunjukkan retakan linier arah melingkar yang terdapat pada bagian dudukan *root blade*. Sedangkan pada gambar hasil penetrant test pada bagian i permukaan dalam sisi saluran uap masuk hanya salah satu pada bagian sebelah kiri (bagian b) yang menunjukkan retakan

linier arah melingkar dan terdapat pada bagian dudukan *root blade* juga, pada sebelah kanan (bagian a) tidak terlihat adanya retakan pada bagian dudukan *root blade* ataupun dibagian lainnya.

Diantara hasil penetrant test tersebut terlihat jelas pada bagian i sebelah kiri (bagian b) lebih pekat daripada bagian o sebelah kiri (bagian a) dan sebelah kanan (bagian b), yang artinya retakan tersebut paling dalam.

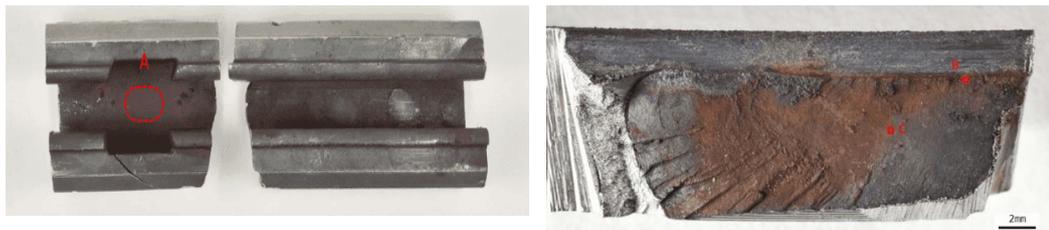
Gambar 18. Posisi sampel yang diambil

Pengujian komposisi kimia ini diambil dari permukaan luar dudukan alur sudu (sampel A), permukaan dalam alur retakan (sampel B), dan permukaan dalam material dasar (sampel C).

Pengujian komposisi kimia menunjukkan adanya senyawa diluar logam dasar yang muncul seperti O, Na, Mg, Al, Ca, Cu, dan Zn terdeteksi pada semua sampel, unsur Cl, Ti, Mo hanya muncul pada sampel B dan C, unsur K dan Pb hanya muncul pada sampel B. Diantara senyawa kimia lain yang muncul, nilai unsur kandungan O paling tinggi yaitu sebesar 24,4% (sampel A) 23,6% (sampel B) 29,2% (sampel C) unsur kimia tersebut bersentuhan dengan permukaan logam dasar menandakan bawah logam dasar lembab dan sudah teroksidasi yang akan menyebabkan korosi.

Selain itu terjadi penurunan kandungan senyawa kimia dimana nilai unsur kandungan Fe dari 96,77%-94,87% menjadi 40,5% (sampel A), 56,6% (sampel B), 60,7% (sampel C) seharusnya kandungan Fe dalam logam tersebut *balance* atau menjadi kandungan utama yang tidak boleh kurang dari standarnya serta nilai unsur kandungan Cr dari 1%-1,5% menjadi 0,7% (sampel A), 0,6% (sampel B dan C) penurunan ini menyebabkan menurunnya tingkat ketahanan korosi.

Peningkatan kandungan senyawa kimia dengan nilai unsur kandungan C dari 0,25%-0,33% menjadi 21% (sampel A), 9,6% (sampel B), 1,8% (sampel C), unsur kandungan S yang seharusnya tidak boleh melebihi dari 0,015% menjadi 0,6% (sampel A), 0,2% (sampel B), 0,1% (sampel C) mempengaruhi sifat kekerasan yang menyebabkan logam menjadi getas. Selain itu kandungan P yang seharusnya terkontrol dengan nilai kandungan maksimal sebesar 0,015% menjadi 0,2% (sampel A), 0,3% (sampel B), 0,3% (sampel C) ditambah dengan naiknya kandungan unsur Si dari 0,15%-0,35% menjadi 5,2% (sampel A), 0,6% (sampel B), 0,9% (sampel C) menunjukkan bahwa terjadi penurunan keuletan dan ketangguhan terhadap beban impact.

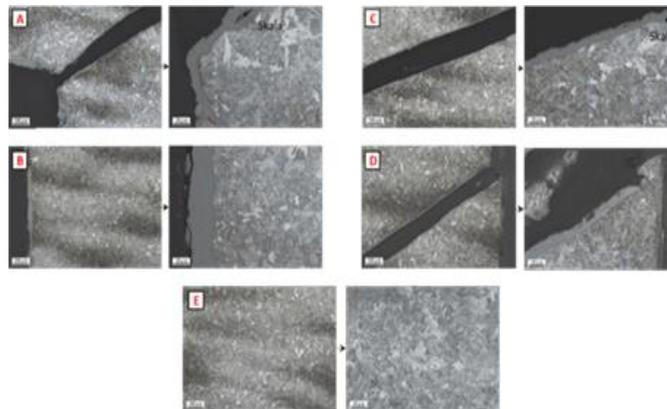
Gambar 20. Perbesaran 100x dan 200x bagian A,B,C,D, dan E permukaan luar alur retakan

Tidak terlihat adanya cacat intrinsik yang ditemukan pada keseluruhan bagian selain itu retakan yang terjadi tidak bercabang sedangkan skala oksidasi muncul sekitar 10 hingga 20 μ m dengan makro struktur berjenis martensit temper.

Struktur makro yang teramati di dalam matriksnya secara umum terlihat martensit slats dalam bentuk morfologi yang sama sebagai ciri dari proses tempering. Dari semua pengamatan struktur makro yang dilakukan, tidak ditemukan indikasi impurities maupun cacat-cacat yang berlebihan didalam struktur mikronya. Selain itu, Meskipun 10 hingga 20 μ m ditutupi skala oksidasi dan kondisinya berumur, namun diindikasikan belum terjadi penebalan batas butir pada struktur mikronya sebagai tahap awal dari terjadinya fenomena creep dan fase tersebut masih sesuai dengan struktur pada material dasar yang artinya belum terjadi perubahan.

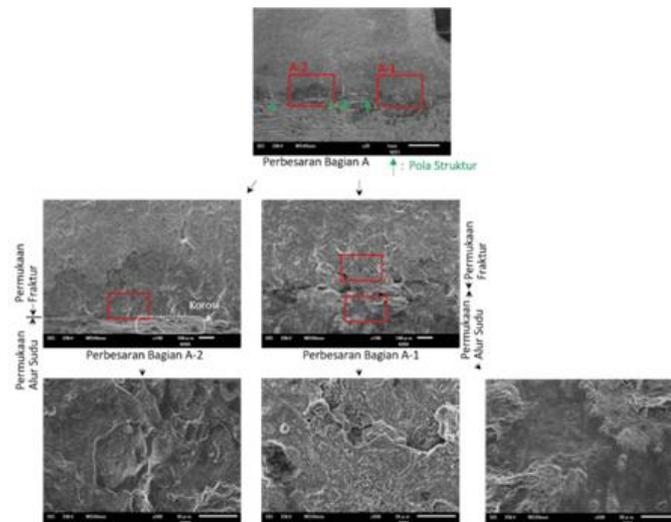
Gambar 22. Perbesaran 20x sampai dengan 500x bagian A permukaan retakan dalam

Beberapa pola diamati di dekat titik awal (bagian A). Permukaan retakan titik awal A yang diperkirakan menjadi titik awal retakan setelah diamati pola tersebut secara keseluruhan ditutupi dengan skala oksidasi. Sulit untuk memahami detail morfologi permukaan retakan tersebut.

Pada titik awal A-1 dan A-2 yang pola langkah skala oksidasi terkelupas dengan logam dasar terbuka serta tidak ada jejak permukaan retakan yang tersisa. Pada perbesaran tanda korosi halus diamati pada sisi permukaan alur sudu namun tidak tampak bahwa retakan dihasilkan dari lubang korosi.

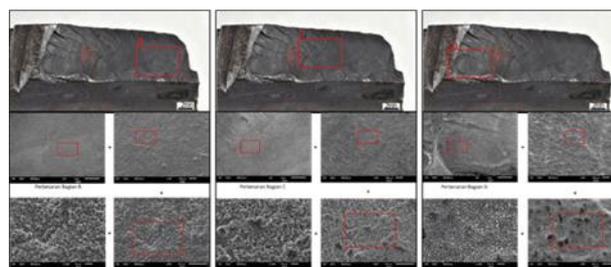
Gambar 23. Permukaan dalam retakan bagian B, C, D diamati serta dilakukan perbesaran 20x sampai dengan 1000x

Permukaan dalam retakan pada bagian datar (B) ditutupi dengan skala oksidasi dan detail morfologi permukaan retakan tidak dapat dipahami.

Permukaan dalam retakan di dekat batas antara bagian datar dengan bagian pola garis radial (C) ditutupi dengan skala oksidasi dan detail morfologi permukaan retakan tidak dapat dipahami.

Permukaan retakan pada bagian garis radial terbentuk (D) ditutupi dengan skala oksidasi dan detail morfologi permukaan retakan tidak dapat dipahami.

Pengamatan struktur mikro pada bagian A hingga bagian E secara keseluruhan permukaan retakan pola langkah ditutupi dengan skala oksidasi sehingga agak sulit untuk memahami detail morfologi permukaan retakan. Diperkirakan dari pola langkah, skala oksidasi mengakibatkan logam dasar terbuka dan muncul tanda korosi halus di beberapa bagian. Lubang korosi muncul pada sisi alur sudu tetapi pada bagian permukaan retakan belum muncul lubang korosi.

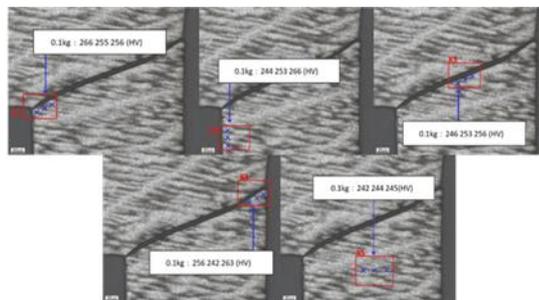
Gambar 25. Hasil pengujian kekerasan pada posisi X1, X2, X3, X4, dan X5

Hasil pengujian kekerasan pada bagian X1 adalah 266HV, 255HV, 256HV sehingga rata rata hardness yang dihasilkan 259HV (11,7%). Hasil pengujian kekerasan pada bagian X2 adalah 266HV, 253HV, 244HV sehingga rata rata hardness yang dihasilkan 254HV (9,5%). Hasil pengujian kekerasan pada bagian X3 adalah 246HV, 253HV, 256HV sehingga rata rata hardness yang dihasilkan 252HV (8,7%). Hasil pengujian kekerasan pada bagian X4 adalah 256HV, 242HV, 263HV sehingga rata rata hardness yang dihasilkan 255HV (9,9%). Hasil pengujian kekerasan pada bagian X5 di 0,1kg adalah 242HV, 244HV, 245HV sehingga rata rata hardness yang dihasilkan 244HV (5,2%).

Hasil pengujian kekerasan pada bagian X1 dengan nilai 266HV, 255HV, 256HV, X2 dengan nilai 244HV, 253HV, 266HV, X3 dengan nilai 246HV, 253HV, 256HV, X4 dengan nilai 256HV, 242HV, 263HV, X5 dengan nilai 242HV, 244HV, 245HV, dari semua titik uji tidak menunjukkan nilai yang sama dari kekerasan material dasar sedangkan material mengalami kenaikan dengan nilai kekerasan sebesar 5,2%-11,7% dari spesifikasi kekerasan material dasar sebesar 233 HV. Kenaikan tersebut berbanding lurus

dengan kenaikan kandungan unsur kimia yang menyebabkan material menjadi lebih getas.
