Perbaikan Koneksi Klem Transformator Arus untuk Menurunkan Hotspot di Gardu Induk 150 kV Kebasen Bay Brebes I

RENATO ALFAUZI, DINI FAUZIAH

Teknik Elektro Institut Teknologi Nasional Bandung
Email : alfauzirenato1597@mhs.itenas.ac.id

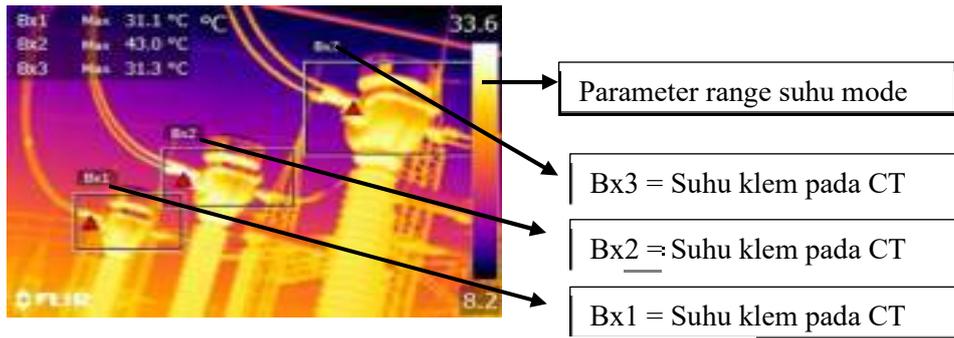
Gambar 2 Tampilan layer FLIR

- c. lalu *shoot* objek dan otomatis nilai pengukuran temperatur tampil dilayar.
 - Menampilkan range warna dengan mode iron
 - Menampilkan shoot pada kotak yaitu Bx1 = Suhu klem pada CT fasa R (°C), Bx2 = Suhu klem pada CT fasa S (°C), Bx3 = Suhu klem pada CT fasa T (°C)
- d. tekan save untuk menyimpan gambar yang telah di ukur.

Kegiatan Thermovisi mengindikasikan ada anomali yang terdapat pada fasa S di CT, di gardu induk khususnya Trafo arus sedang mengalami beban tertinggi yang pernah dicapai. Sehingga dapat di hitung selisih antara beban tertinggi dan beban saat pengukuran, dan sebagai hasil dari gambar di atas dapat dilihat dari Tabel 3.
