Identifikasi Tingkat Kekumuhan Kawasan Permukiman Kumuh di Kecamatan Bantargebang Kota Bekasi

EGI DION KUSNANDAR, SADAR YUNI RAHARJO

Program Studi Perencanaan Wilayah dan Kota
Institut Teknologi Nasional
Email: egidion14@mhs.itenas.ac.id

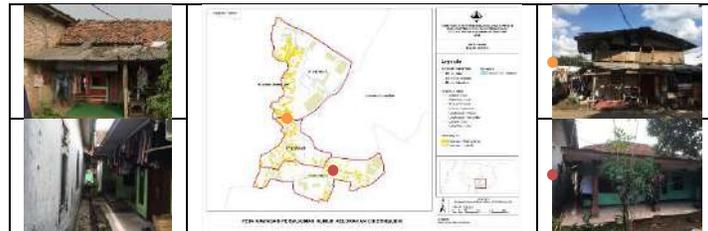
Berdasarkan hasil analisis total jumlah bangunan 1.031 unit dengan luas permukiman 24,29 Ha sehingga tingkat kepadatan bangunan 42 unit/Ha. Sedangkan kondisi bangunan yang tidak teratur dan tidak sesuai persyaratan teknis berjumlah 35 unit (40%) dari 88 unit jumlah sampel.

Gambar 2. Kondisi Bangunan
Sumber: Hasil Observasi, 2022

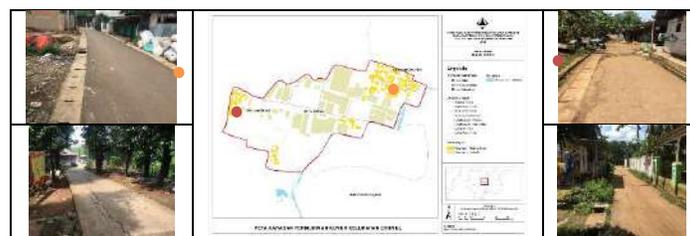
Berdasarkan hasil analisis total panjang jalan lingkungan 4.781 meter dengan kondisi jalan lingkungan dapat melayani seluruh kawasan permukiman dan telah dilakukan pengerasan berupa cor atau aspal melalui program padat karya oleh LPM/BKM.

Gambar 3. Kondisi Jalan Lingkungan
Sumber: Hasil Observasi, 2022

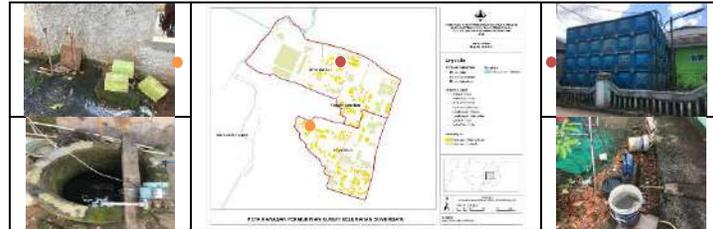
Berdasarkan hasil analisis total jumlah kepala keluarga 1.271 KK sudah mengakses sumber air bersih dan berkualitas melalui program sumur artesis, namun belum terpenuhi kebutuhan air minimalnya karena belum optimalnya waktu pelayanan sumur artesis sehingga perlu ditambah dengan sumur bor/pompa pribadi.

Gambar 4. Kondisi Jalan Penyediaan Air Minum
Sumber: Hasil Observasi, 2022

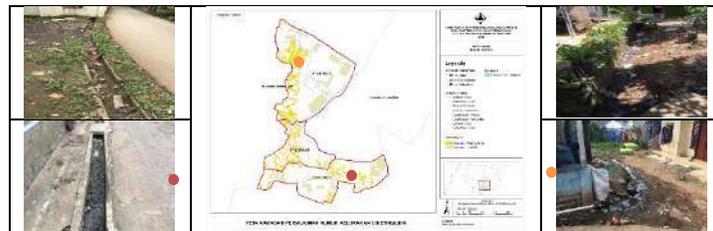
Berdasarkan hasil analisis total panjang drainase lingkungan 4.763 meter dengan kondisi drainase lingkungan sudah tersedia di seluruh kawasan permukiman, namun terdapat kondisi drainase lingkungan yang rusak dan tidak terpelihara sehingga terjadi penyumbatan dan sedimentasi dengan panjang keseluruhan 3.300 meter.

Gambar 5. Kondisi Drainase Lingkungan
Sumber: Hasil Observasi, 2022

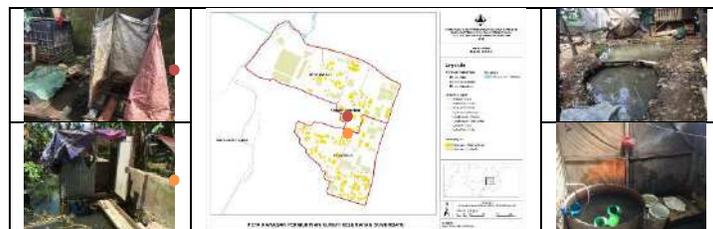
Berdasarkan hasil analisis terdapat 10 KK pada RT 1 dan RT 03 RW 03 di Kelurahan Sumurbatu yang tidak memiliki jenis kloset terhubung dengan *septic tank* individu/komunal atau masih menggunakan kolam penampungan air dari 1.271 KK keseluruhan.

Gambar 6. Kondisi Pengelolaan Air Limbah
Sumber: Hasil Observasi, 2022

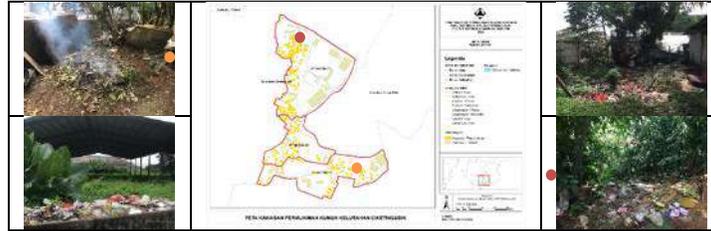
Berdasarkan hasil analisis sebanyak 1.271 KK keseluruhan belum memiliki prasarana dan sarana, serta sistem persampahan. Pada umumnya masyarakat membuang sampah sembarangan di lahan kosong dan membakar sampah di area permukiman.

Gambar 7. Kondisi Pengelolaan Persampahan
Sumber: Hasil Observasi, 2022

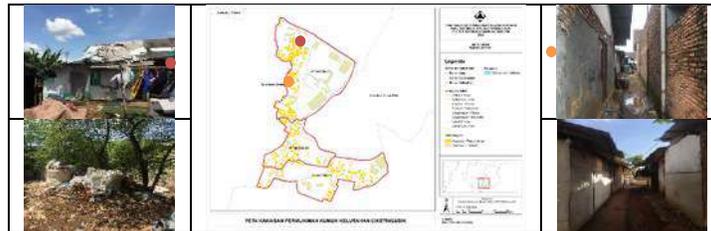
Berdasarkan hasil analisis sebanyak 1.031 unit bangunan belum memiliki sarana proteksi kebakaran seperti APAR, namun seluruh bangunan di kawasan permukiman sudah memiliki prasarana proteksi kebakaran seperti jalan lingkungan.

Gambar 8. Kondisi Proteksi Kebakaran
Sumber: Hasil Observasi, 2022
