# Analisis Penentuan Titik Panas pada *Bay* Penghantar dengan Metode Thermovisi di Gardu Induk 150 kV Ujung Berung

Tujuan dari penelitian ini adalah melakukan analisis kondisi peralatan pada *bay* penghantar gardu induk 150 kV Ujung Berung apakah dalam kondisi normal atau tidak berdasarkan suhu.

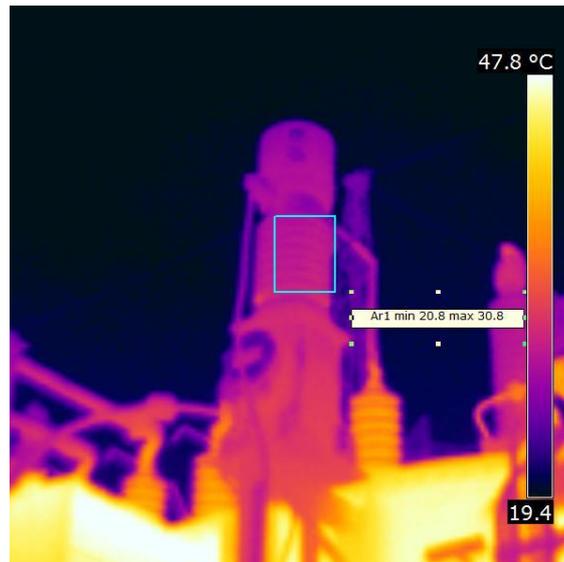
**Gambar 2. Gambar Hasil Thermal Imager Flir I50**

Langkah-langkah untuk melakukan pengukuran titik panas menggunakan flir i50 secara berurutan yaitu hidupkan flir i50 dengan menekan tombol *on*, setelah alat dalam kondisi hidup arahkan kamera flir i50 ke objek yang diukur dan tekan tombol *shoot* untuk mengambil gambar objek yang diukur, setelah melakukan pengukuran tekan tombol *save* untuk menyimpan gambar hasil pengukuran. Gambar 2 berikut adalah gambar hasil pengukuran.

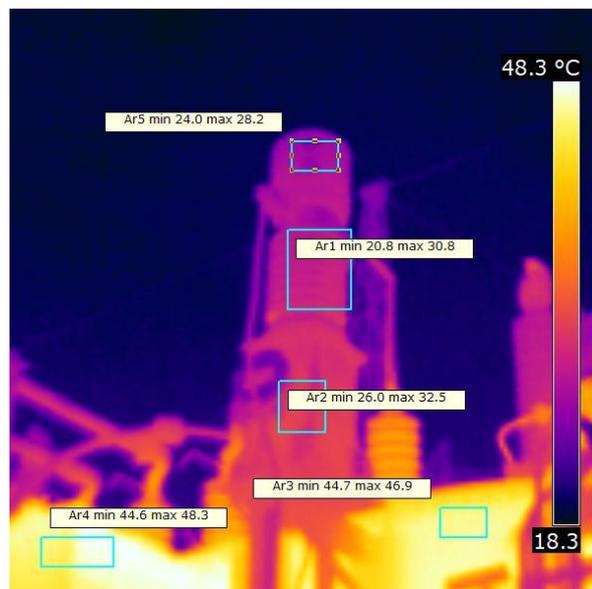
**Gambar 3. Gambar Hasil Thermal Imager Flir I50**

Gambar hasil pengukuran dari *thermal imager* masih harus diolah menggunakan software flir *quick report*, karena suhu yang dapat diukur menggunakan *thermal imager* hanya satu objek, sedangkan untuk melakukan perhitungan selisih suhu diperlukan beberapa data suhu objek yang terdapat pada gambar hasil dari pengukuran thermal imager. Langkah-langkah untuk melakukan pengukuran suhu pada titik panas suatu objek menggunakan software flir *quick report* secara berurutan yaitu cari dan pilih gambar yang akan diukur, setelah memilih gambar klik *analyze* pada *sub tab bar* kemudian klik *area tool*, tekan dan tahan box area ke objek yang akan diukur setelah itu lepaskan maka suhunya pada objek tersebut akan terukur secara otomatis. Gambar 3 berikut adalah hasil pengukuran suhu yang sudah diolah menggunakan software flir *quick report*.

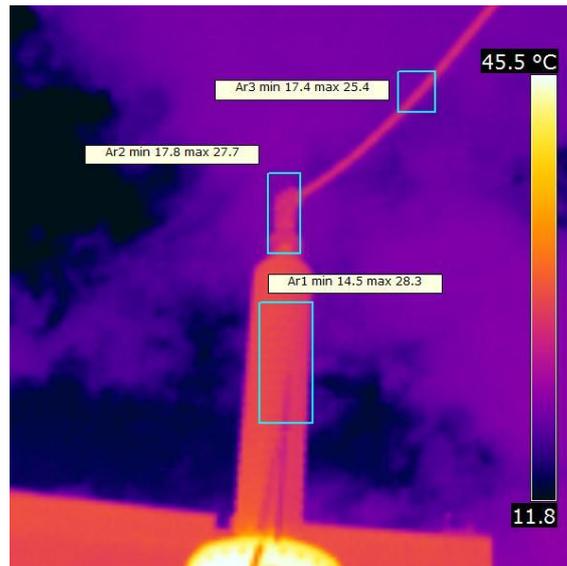
**Gambar 4. Bushing Trafo Phasa R**

Pengukuran dilakukan pada saat beban puncak yaitu pada malam hari dengan suhu lingkungan 24 °C. Ada enam sampel peralatan yang diukur menggunakan *thermal imager* flir i50 dan diolah hasil pengukurannya menggunakan flir *quick report*. Gambar 4 berikut adalah bushing trafo phasa R yang telah diukur menggunakan *thermal imager* dan diolah menggunakan flir *quick report* sehingga terdapat tiga titik panas yang terukur.

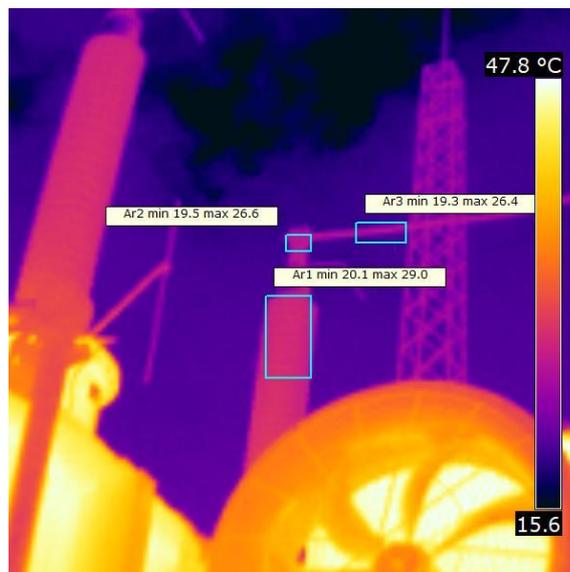
**Gambar 5. Bushing Trafo Phasa S**

Gambar 5 berikut adalah bushing trafo phasa S yang telah diukur menggunakan *thermal imager* dan diolah menggunakan flir *quick report* sehingga terdapat tiga titik panas yang terukur untuk melakukan perhitungan.

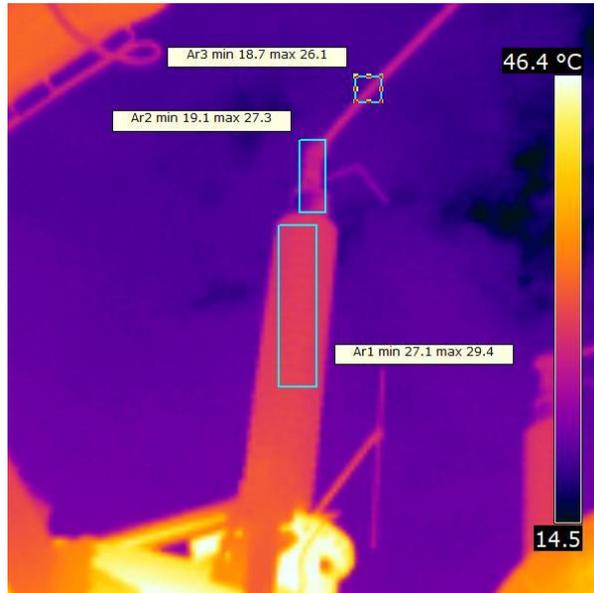
**Gambar 6. Bushing Trafo Fase T**

Gambar 6 berikut adalah bushing trafo fase T yang telah diukur menggunakan *thermal imager* dan diolah menggunakan flir *quick report* sehingga terdapat tiga titik panas yang terukur untuk melakukan perhitungan.

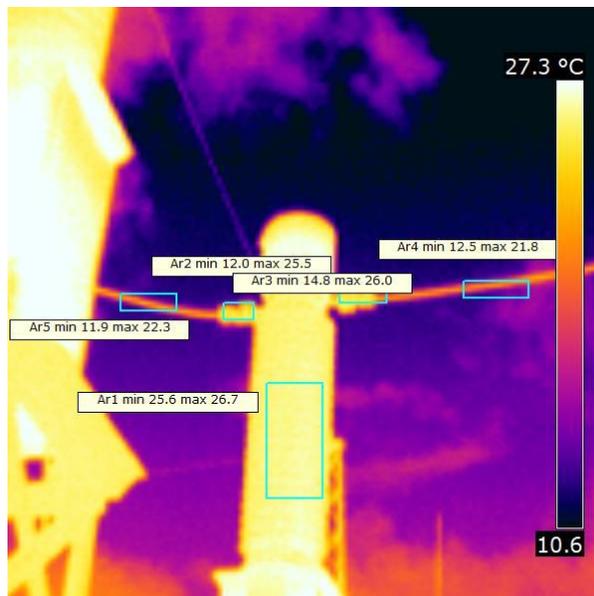
**Gambar 7. CT Fase R**

Gambar 7 berikut adalah *current transformer* fase R yang telah diukur menggunakan *thermal imager* dan diolah menggunakan flir *quick report* sehingga terdapat lima titik panas yang terukur untuk melakukan perhitungan.

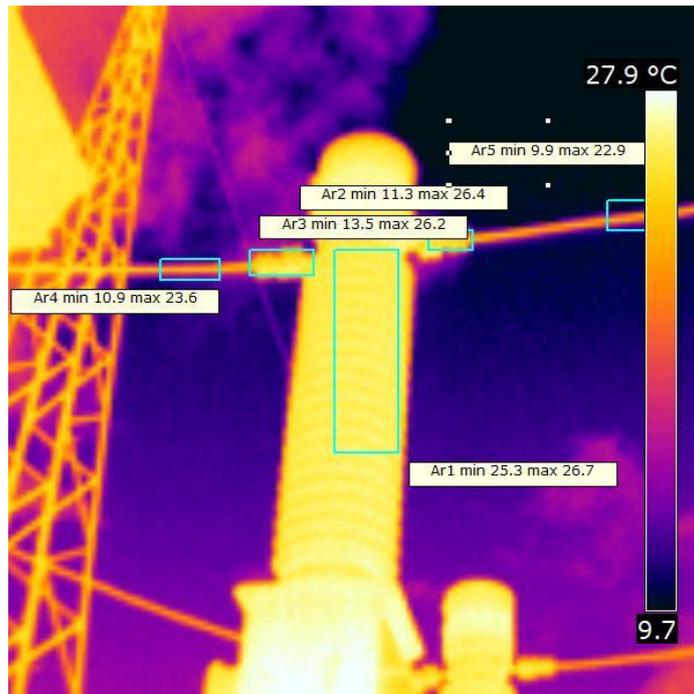
**Gambar 8. CT Phasa S**

Gambar 8 berikut adalah *current transformer* fase S yang telah diukur menggunakan *thermal imager* dan diolah menggunakan flir *quick report* sehingga terdapat lima titik panas yang terukur untuk melakukan perhitungan.

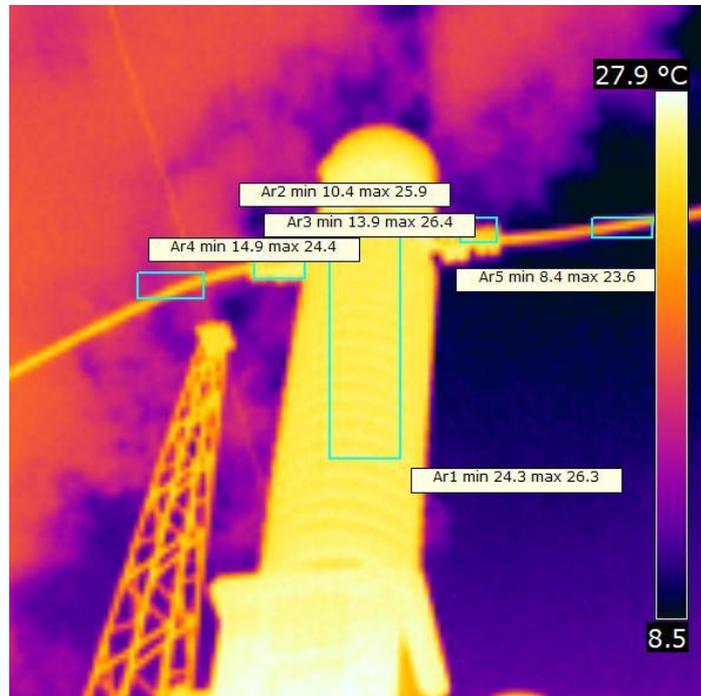
**Gambar 9. CT Phasa T**

Gambar 9 berikut adalah *current transformer* phasa T yang telah diukur menggunakan *thermal imager* dan diolah menggunakan *flir quick report* sehingga terdapat lima titik panas yang terukur untuk melakukan perhitungan.

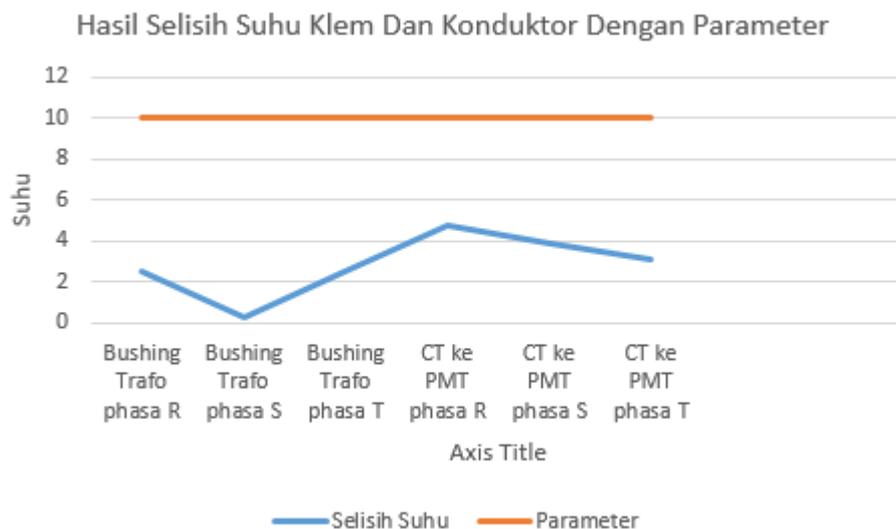
**Gambar 10. Grafik Selisih Suhu Klem dan Suhu Konduktor terhadap Paramter Thermovisi**

Berdasarkan hasil perhitungan thermovisi dari selisih suhu klem dan suhu konduktor diperlihatkan bahwa semua kondisi peralatan pada *bay* penghantar dalam kondisi baik. Kondisi peralatan dapat dikatakan baik karena semua hasil perhitungan selisih suhu konduktor dan suhu klem berada dibawah nilai parameter standar thermovisi pada PLN SK DIR 520 2014 yaitu di bawah  $10^\circ \text{C}$  sehingga peralatan dapat dikategorikan dalam kondisi baik. Tabel 3 berikut adalah hasil perhitungan thermovisi , parameter thermovisi dan keterangan kondisi peralatan.

Gambar 10 berikut adalah grafik hasil dari perhitungan thermovisi dan dibandingkan dengan parameter thermovisi milih PLN, pada grafik tersebut dapat terlihat bahwa menurut perhitungan kondisi peralatan masih dalam keadaan baik karena berada jauh di bawah parameter yang telah ditetapkan.

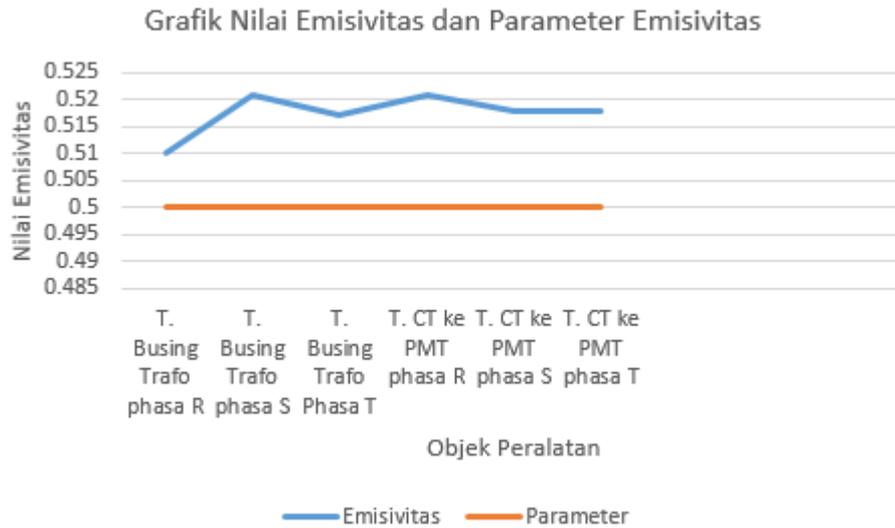
**Gambar 11. Grafik Nilai Emisivitas Terhadap Parameter Emisivitas**

Berdasarkan hasil perhitungan emisivitas dari nilai yang didapat dari perhitungan thermovisi diperlihatkan bahwa semua kondisi peralatan pada bay penghantar dalam kondisi baik. Hasil perhitungan rata-rata yang didapat adalah 0,517 dan standar nilai emisivitas material tipe *aluminium conductor galvanized steel reinforced* (ACSR) yang digunakan pada peralatan menurut standard SPLN 41-7 : 1981 adalah sebesar 0,5. Nilai perhitungan yang didapat sangat sedikit melebihi parameter milik PLN yaitu memiliki selisih sebesar 0,017 maka dari itu kondisi

peralatan dapat dikatakan baik tapi berada dalam pemantauan. Bentuk grafik dari perbandingan antara nilai perhitungan emisivitas dengan parameter emisivitas milik PLN ada pada Gambar 11 di bawah ini.
