# Kajian Tingkat Ramah Pejalan Kaki Pada Pedestrian City Walk Jl. Sunan Kudus Pasca Penataan Kawasan

ISTIQOMAH APRILIYANI<sup>1</sup>, WIDYA SURYADINI<sup>2</sup>

1. Institut Teknologi Nasional Bandung
2. Institut Teknologi Nasional Bandung

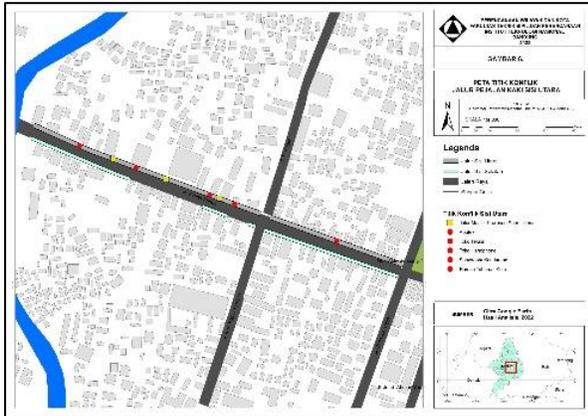
Pada jalur pejalan kaki sisi utara baik kondisi pagi-siang maupun sore-malam ditemukan beberapa konflik diantaranya konflik kendaraan yang melintas di badan jalur pejalan kaki, konflik akibat singgungan pejalan kaki dengan jalur keluar masuk kendaraan bangunan pertokoan serta gang permukiman penduduk. Nilai parameter konflik baik pagi-siang maupun sore-malam bernilai 3.

**Gambar 3.1 Peta Titik Konflik Jalur Pejalan Kaki Sisi Utara**  
Sumber: Hasil Observasi, 2022

1. Mengurangi konflik antara pejalan kaki dengan kendaraan bermotor dengan penambahan fasilitas pengaman (*bollard*) yang memisahkan jalur pejalan kaki dengan jalan lalu lintas.
2. Meningkatkan keamanan dengan melakukan pemeliharaan fasilitas pos pengamanan, menempatkan aparat kepolisian untuk melakukan penjagaan utamanya pada sore-malam hari, dan mengoptimalkan fungsi lampu khusus jalur pejalan kaki.

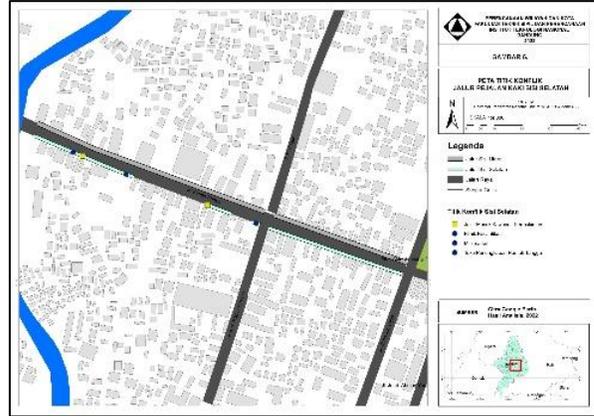
Pada jalur pejalan kaki sisi selatan baik kondisi pagi-siang maupun sore-malam ditemukan sedikit konflik antara pejalan kaki dengan sepeda dan sepeda motor. Konflik terjadi akibat singgungan pejalan kaki dengan beberapa jalur keluar masuk kendaraan bangunan pertokoan dan gang permukiman penduduk. Nilai parameter konflik baik pagi-siang maupun sore-malam bernilai 4.

**Gambar 3.2 Peta Titik Konflik Jalur Pejalan Kaki Sisi Selatan**  
Sumber: Hasil Observasi, 2022

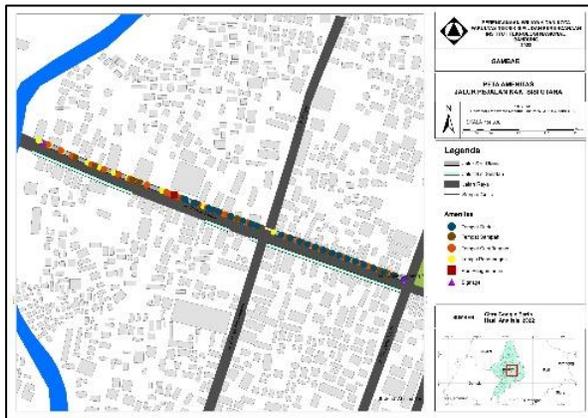
Pada jalur sisi utara terdapat amenities yang lengkap terdiri dari tempat sampah, tempat cuci tangan, tempat duduk, *signage*, dan vegetasi peneduh. Penerangan bagi para pejalan kaki di malam hari terasa kurang. Penerangan hanya mengandalkan penerangan dari lampu jalan dan toko yang beroperasi hingga pukul 21.00. Nilai parameter amenities pada pagi-siang bernilai 5 sedangkan, sore-malam bernilai 4. Amenitas yang terdapat pada sisi selatan tidak selengkap amenities yang terdapat pada sisi utara. Pada jalur sisi selatan hanya terdapat tempat sampah, vegetasi, dan lampu penerangan. Nilai parameter baik pagi-siang maupun sore-malam bernilai 4.

**Gambar 3.17 Peta Amenitas Sisi Utara**

8. Menambah jumlah dan sebaran tempat sampah dan tempat cuci tangan pada jalur pejalan kaki sisi selatan serta mengoptimalkan fungsi lampu penerangan khusus pejalan kaki pada malam hari.

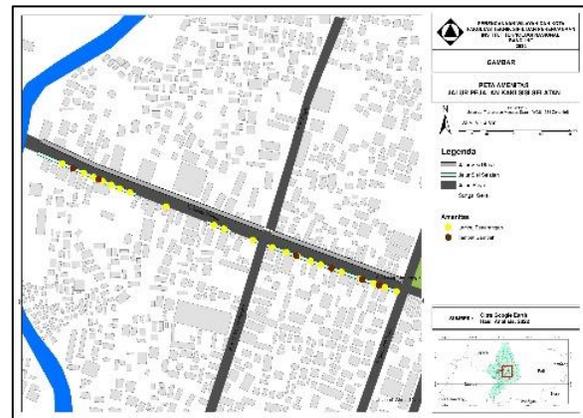
**Gambar 3.18 Peta Amenitas Sisi Selatan**
