# KESESUAIAN FASILITAS ALIH MODA DAN FASILITAS PELAYANAN DI TERMINAL CIROYOM KOTA BANDUNG

Program Studi Perencanaan Wilayah dan Kota  
Institut Teknologi Nasional Bandung  
Email: asyharidahlia11@mhs.itenas.ac.id

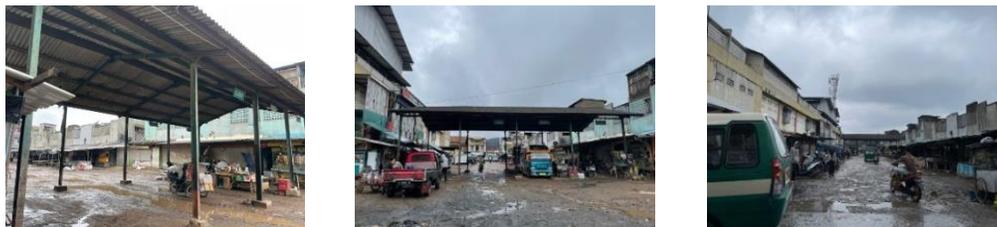
| No. | Jenis Fasilitas | Standar Fasilitas | Kondisi Eksisting | Kriteria |
|---|---|--|--|--|
| 1. | Tempat naik/turun penumpang | Tinggi platform sama dengan tinggi lantai bus yang tingginya $\pm 15-20$ cm. | Tinggi platform belum sama dengan tinggi lantai bus atau setara dengan lantai dasar, dimana seharusnya tinggi platform $\pm 15-20$ cm. | Tidak Sesuai |

**Gambar 1. Fasilitas Naik/Turun Penumpang, Keberangkatan dan Kedatangan Di Terminal Ciroyom**

**Tabel 1.** diatas menunjukkan bahwa dari 5 fasilitas alih moda di Terminal Ciroyom diantaranya fasilitas alih moda tempat naik turun penumpang, letak jalur kedatangan & keberangkatan, jadwal kendaraan umum dalam trayek lanjutan dan tidak dalam trayek lanjutan, tempat penjualan tiket dan ruang tunggu masih belum sesuai standar peraturan No 40 Tahun 2015 Tentang Standar Pelayanan Penyelenggaraan Angkutan Jalan. Berikut merupakan dokumentasi dari fasilitas alih moda di Terminal Ciroyom.
