# Identifikasi Kondisi Fisik Jalur Pedestrian (Studi Kasus: Jalan Diponegoro Kota Bandung)

### **Analisis Kondisi Fisik Jalur Pedestrian**

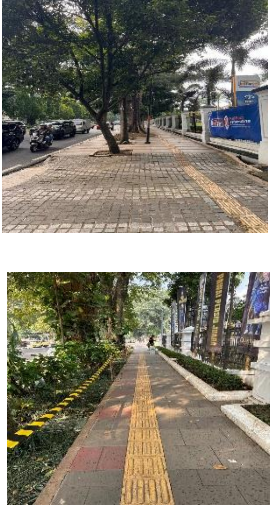
| Variabel | Permen PU No. 3 Tahun 2014 | Kondisi Eksisting | Hasil Penelitian |
|---|---|---|---|
| <b>Jalur Pedestrian</b> | Lebar trotoar berkisar antara 1.5 – 2 meter | Pada bagian pejalan kaki sisi di kondisi eksisting memiliki lebar trotoar yang bervariasi, antara lain, lebar jalur sisi utara sebesar 5,00 meter, 6,40 meter, 1,40 meter, 3,15 meter, 1,30 meter dan 0,70 meter. Sedangkan jalur pedestrian sisi selatan memiliki lebar 0,75 meter, 1,30 meter, 1,00 meter, 2,70 meter dan 6,60 meter. | <p>Tidak sesuai dengan pedoman yang ada</p> |
