# Identifikasi *Rip Current* Berdasarkan Data Citra Google Earth di Pantai Drini, Gunungkidul, Yogyakarta

DANISTI HAJAR AULIA<sup>1</sup>, DIAN NOOR HANDIANI<sup>2</sup>

1. Program Studi Teknik Geodesi, Institut Teknologi Nasional Bandung
  2. Program Studi Teknik Geodesi, Institut Teknologi Nasional Bandung
- Email: danisti.hajar@mhs.itenas.ac.id

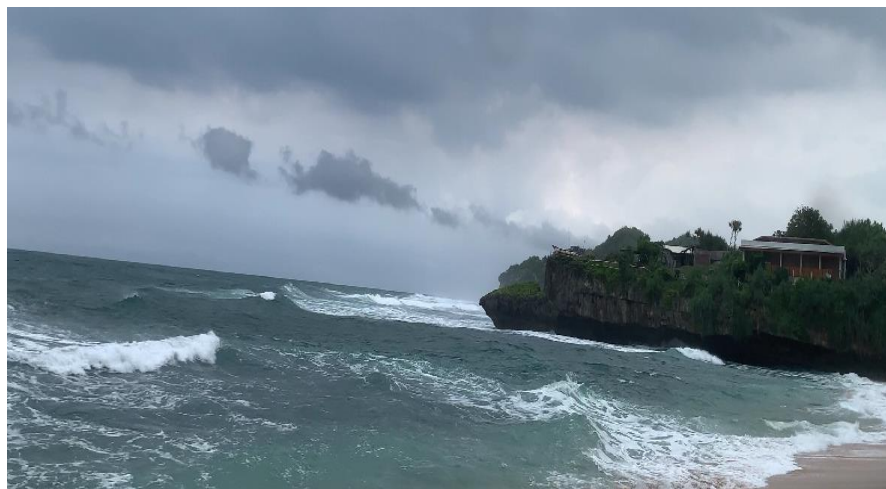
**Gambar 4. Pantai Drini**

*Rip current* di Pantai Drini bersifat persisten karena batimetri yang cenderung stabil (Fatchurohman dkk., 2021a; Castelle dkk., 2016). Selain itu, karakteristik pasir berwarna putih menunjukkan tipe *rip current* batimetrik (Wibowo dan Anna, 2016), yang sesuai dengan hasil observasi lapangan (2025). Pantai ini berada dalam kawasan karst (Damayanti dan Ayuningtyas, 2015), yang dicirikan oleh morfologi berbukit gamping dan sistem hidrologi khas akibat proses pelarutan (Haryono dan Adji, 2004; Cahyadi, 2019; Ford dan Williams, 2007). Ciri-ciri tersebut ditunjukkan pada Gambar 5, hasil observasi lapangan di tahun 2025.
