Inspeksi Pipa Low Pressure Evaporator HRSG Kapasitas 200 Ton/Jam

ABDILLAH FARIS MUJAHID¹, TRI SIGIT PURWANTO¹

¹ Program Studi Teknik Mesin, Fakultas Teknologi Industri, Itenas Bandung

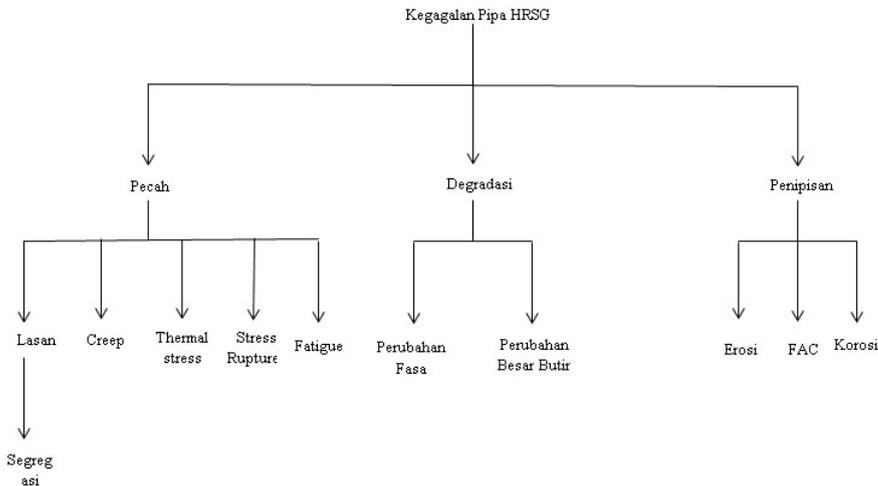
Gambar 2. Hasil Root Cause Analysis

Dari hasil root cause analysis yang telah dibuat, dapat dilihat berbagai macam kemungkinan mekanisme kegagalan yang terjadi pada pipa low pressure evaporator HRSG kapasitas 200 ton/jam. Dari berbagai macam kemungkinan mekanisme kegagalan yang terjadi disusun metode inspeksi untuk mengetahui penyebab kegagalan yang terjadi pada pipa.
