Evaluasi Hasil Lasan pada Runner Blade PLTA 175 MW

IMAM NUR FAIZIN¹, MEILINDA NURBANASARI¹

¹ Program Studi Teknik Mesin, Fakultas Teknologi Industri, Itenas Bandung

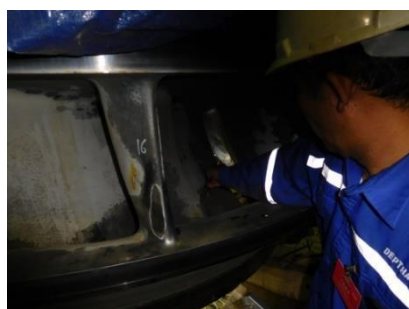
Gambar 7. Proses pengujian PAUT

Berdasarkan hasil pengujian PAUT ini tidak ada indikasi cacat dalam pada runner blade.

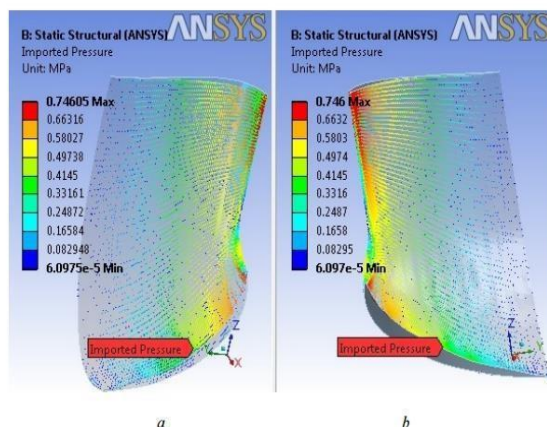
Gambar 12. Hasil Analisa Tegangan statik software ANSYS (Negru, 2011)

Pada gambar 12 menunjukkan distribusi tegangan statik yang diterima pada sisi trailing edge pada runner blade turbin francis yakni yang dilakukan proses pengelasan tidak terlalu besar. Berdasarkan hasil penelitian yang lainnya, juga memperlihatkan bahwa pembebanan statik yang bekerja pada area runner blade ini semakin kecil. (Chenje, 2004) hal ini dapat dilihat pada gambar 13.
