ANALISA KEGAGALAN TURBIN BLADE L-2 LP2 PLTU BATUBARA KAPASITAS 600 MW

Asep Hidayat¹, Meilinda Nurbanasari²

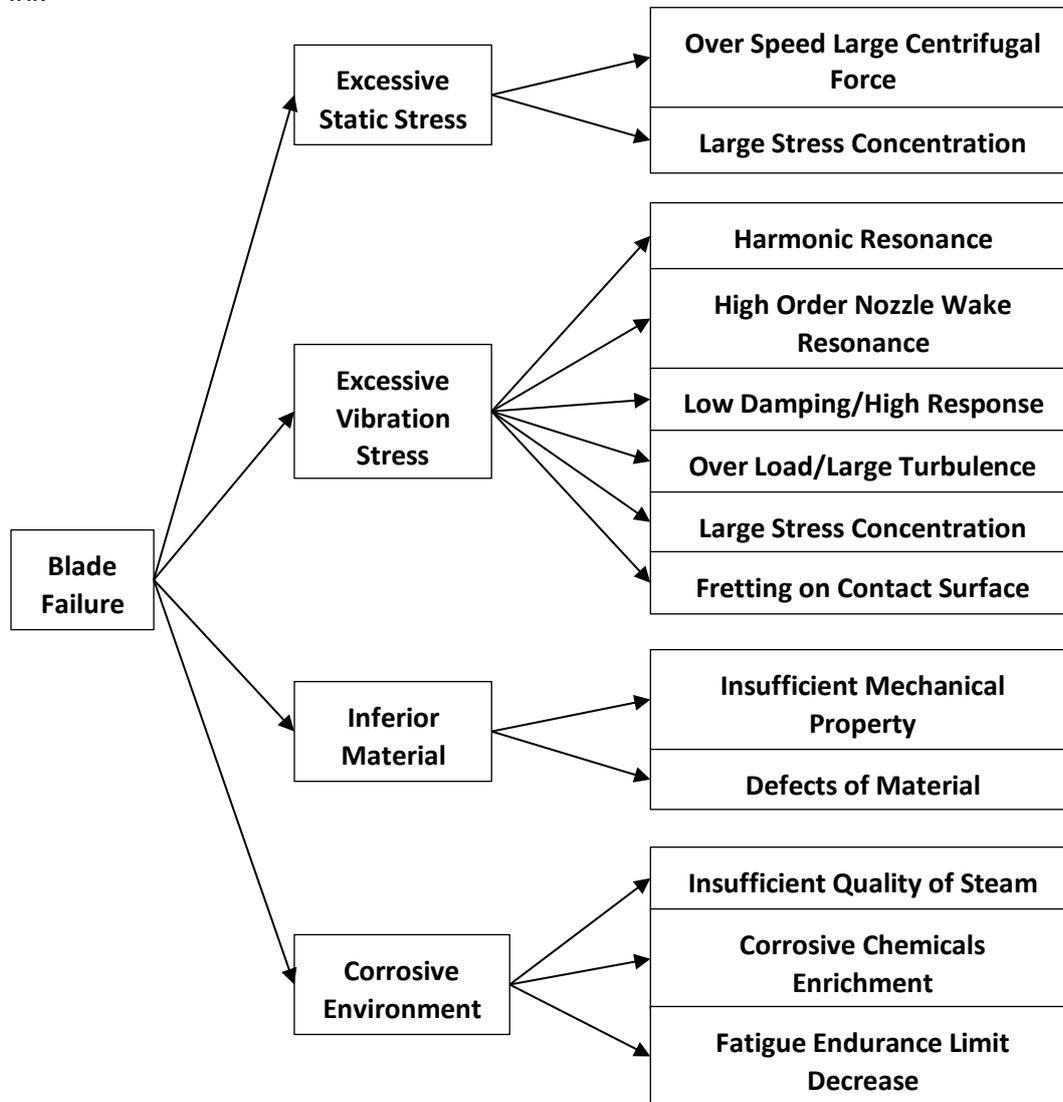
Gambar 8. Bagan Analisa Penyebab Kerusakan Blade (Hata et al., 2008)

Berdasarkan bagan analisa penyebab kerusakan Blade diatas, kegagalan sudu diklasifikasikan menjadi 4, yaitu tegangan statis berlebihan, tegangan akibat getaran berlebihan, bahan rendah, beserta lingkungan yang korosif. Dari hasil ke tiga pengujian verifikasi material memberikan informasi bahwa material masih berada dalam range standar material 17-4 PH oleh sebab itu tidak ada kesalahan pada material yang digunakan. Kemudian hasil EDS pada permukaan turbin tidak ditemukan adanya klorida (Cl) yang menjadi penyebab terjadinya korosi ini membuktikan bahwa lingkungan tidak bersifat korosif, selain itu beban pada sudu diakibatkan gerakan sudu turbin yang berotasi sehingga tenon mengalami beban dinamik. Oleh sebab itu kegagalan yang terjadi mengarah kepada tegangan akibat getaran berlebihan

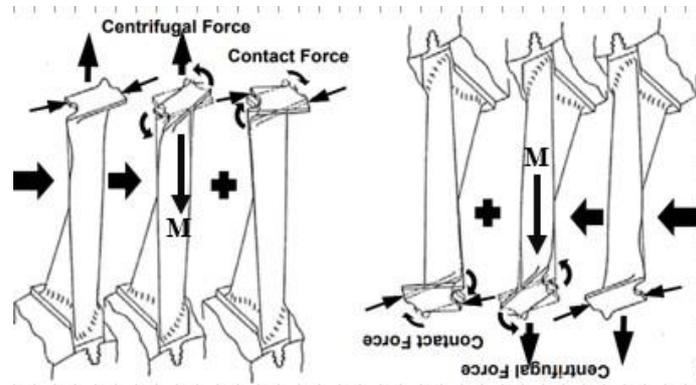
Gambar 9. Gaya Sentrifugal Yang Bekerja (Hata et al., 2008)

Jika dilihat saat turbin beroperasi sudu yang berotasi menghasilkan gaya sentrifugal mengarah menjauhi titik pusat putaran, sudu turbin juga memiliki massa yang mengarah pada titik pusat gravitasi dari ketidak seimbangan gaya ini sudu turbin akan mengalami vibrasi dalam arah radial yang kemudian merambat ke seluruh bagian sudu turbin serta dapat terjadi resonansi harmonik vibrasi dari sistem ketika frekuensi getarannya menyentuh frekuensi pribadi sudu. Gambar 10 memperlihatkan hasil simulasi analisa vibrasi pada sudu turbin uap.

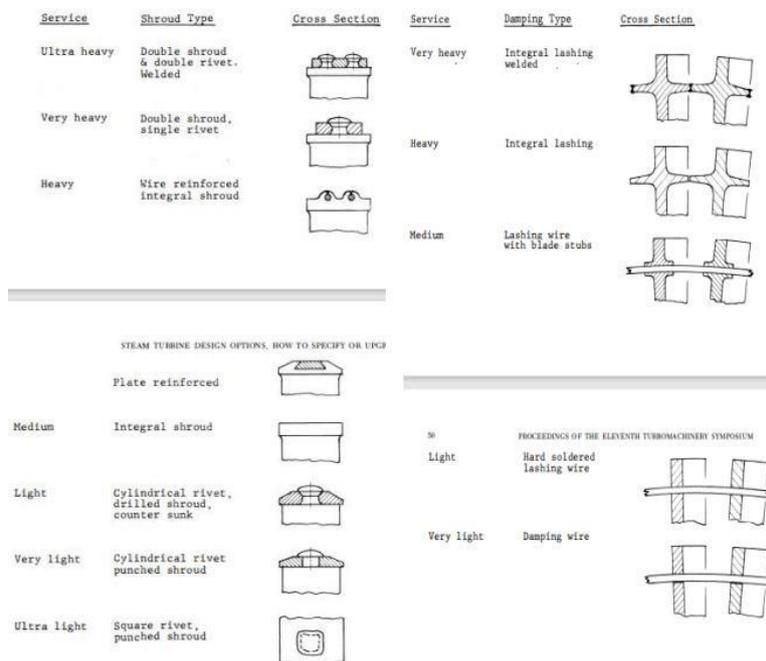
Gambar 11. Desain Shroud Berdasarkan Kekuatan Relatifnya (Naumann, 1981)

Jika dilihat dari desain shroud pada gambar 11 sudu turbin L-2 menggunakan jenis desain shroud cylindrical rivet punched dilihat dari badan tenon sudu L-2 yang rata serta bentuk shroud nya yang diperlihatkan pada gambar 12. Shroud cylindrical rivet punched memiliki kekuatan relatif rendah dibandingkan dengan jenis shroud yang digunakan pada sudu lainnya berdasarkan gambar 11.

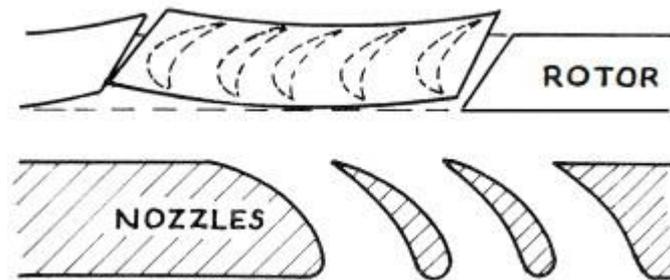
Gambar 13. Getaran Sudu Jenis Integral Shroud (Naumann, 1981)

Sambungan jenis shroud cylindrical rivet punched menghubungkan satu sudu dengan sudu yang lainnya memberikan interlocking dan redaman terhadap defleksi. Sudu turbin biasanya dihubungkan empat sampai tujuh sudu oleh shroud dengan interlocking seperti pada sudu L2 setiap shroud menghubungkan enam sudu turbin, shroud yang menghubungkan beberapa sudu turbin dinamakan interval group blade-shroud diperlihatkan pada gambar 12 interval group blade-shroud menyediakan celah dengan interval group blade-shroud yang lainya untuk ekspansi termal. Celah antar interval group blade-shroud sudu turbin L-2 yang disediakan untuk ekspansi termal memberikan kebebasan yang dapat menimbulkan getaran yang diketahui merupakan sumber kegagalan seperti pada tenon sudu turbin L-2. Kegagalan

dimulai pada tenon sudu pertama atau terakhir dalam interval group blade-shroud seperti yang ditunjukkan pada gambar 13.

Kejadian pada gambar 12 disebabkan oleh kurangnya interlocking yang menghasilkan gerakan berlebihan pada bagian sudu pertama dan terakhir sehingga menjadi titik terlemah dalam satu interval group blade-shroud seperti yang terjadi pada sudu turbin L-2 diperlihatkan dalam gambar 13.
