Analisa Kegagalan Pada Disc Turbin Uap Penggerak Kompresor CO₂ Kapasitas 8000kw

Budiarto^a, Fathurrahman Santosa^b

Jurusan Teknik Mesin, Universitas Kristen Indonesia

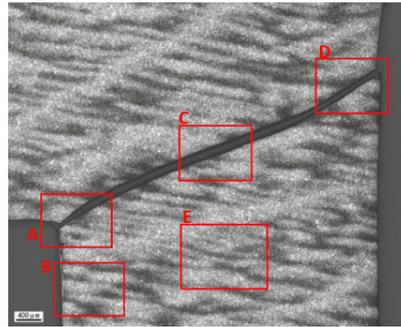
Gambar 19. Bagian permukaan luar alur retakan yang akan diamati

Tidak terlihat adanya cacat intrinsik yang ditemukan pada keseluruhan bagian selain itu retakan yang terjadi tidak bercabang sedangkan skala oksidasi muncul sekitar 10 hingga 20 μ m dengan makro struktur berjenis martensit temper.

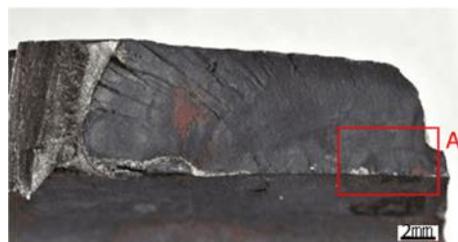
Gambar 21. Posisi bagian A permukaan retakan dalam yang akan diamati

Beberapa pola diamati di dekat titik awal (bagian A). Permukaan retakan titik awal A yang diperkirakan menjadi titik awal retakan setelah diamati pola tersebut secara keseluruhan ditutupi dengan skala oksidasi. Sulit untuk memahami detail morfologi permukaan retakan tersebut.

Pada titik awal A-1 dan A-2 yang pola langkah skala oksidasi terkelupas dengan logam dasar terbuka serta tidak ada jejak permukaan retakan yang tersisa. Pada perbesaran tanda korosi halus diamati pada sisi permukaan alur sudu namun tidak tampak bahwa retakan dihasilkan dari lubang korosi.

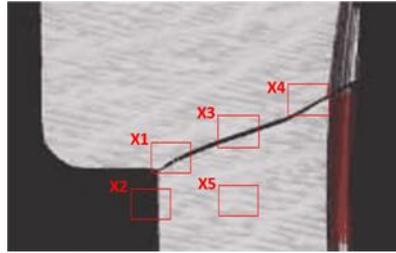
Gambar 24. Bagian permukaan luar alur retakan yang akan dilakukan pengujian kekerasan

Terlihat pada gambar 22 permukaan luar alur retakan bagian aksial yang akan dilakukan pengujian kekerasan dengan beban 0,1kg.

5. Ditinjau dari hasil kandungan senyawa kimia berbanding lurus dengan hasil pengujian kekerasan bahwa material tersebut mengalami peningkatan kekerasan sebesar 5,2%-11,7% dari 233 HV terbukti bahwa material tersebut menjadi lebih getas yang membuat *crack* menjalar.
