# Identifikasi Kualitas Ruang Publik *Skywalk* Cihampelas

**Theodorus Brian Pamungkas , Ratna Agustina**

Program Studi Perencanaan Wilayah dan Kota  
Institut Teknologi Nasional Bandung

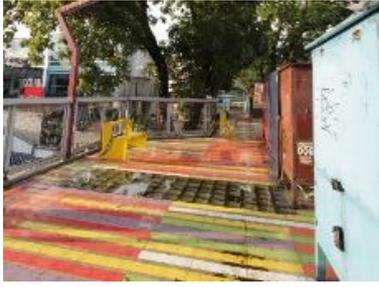
No	Variabel	Keterangan	Foto
2	Kondisi Perkerasan	Perkerasan yang berasal dari bahan kayu tidak mengalami kerusakan, hanya banyak kondisi jalur yang berwarna kusam, berasal dari bahan kaca terdapat lumut dan genangan air sehingga harus berhati-hati ketika melewatinya

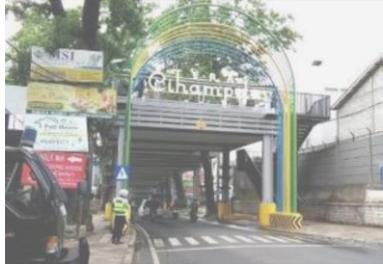
3	Tinggi Skywalk	Ketinggian <i>Skywalk</i> dari Jalan Cihampelas sesuai peraturan yaitu 5,1 m

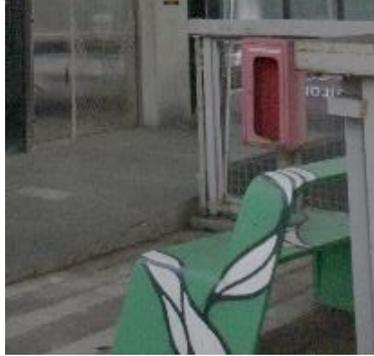
4	Fasilitas Kebakaran	Fasilitas alat proteksi kebakaran tidak tersedia, hanya terdapat kotak pemadam

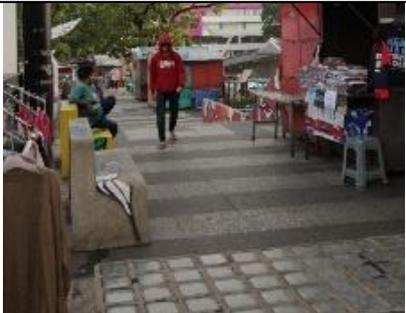
No	Variabel	Keterangan	Foto
1	<i>Street Furniture</i> (kursi, meja, lampu, pot bunga, tempat sampah)	<ul style="list-style-type: none"> <li>• kursi menyatu dengan meja dengan jarak kurang dari 10m</li> <li>• Terdapat lampu penerangan dengan jarak antar lampu 15m tetapi hanya beberapa lampu yang dapat menyala</li> <li>• Terdapat pot bunga dan cukup terawat</li> <li>• Sampah yang tidak diambil petugas dan tertumpuk di sudut kios</li> </ul>

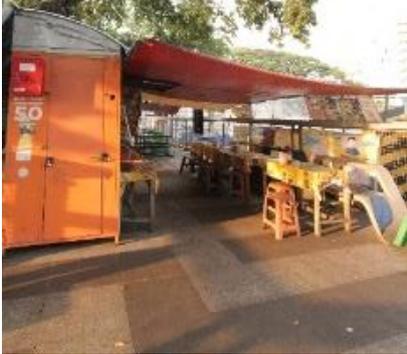
No	Variabel	Keterangan	Foto
2	Sirkulasi pejalan kaki	<ul style="list-style-type: none"> <li>• Di ujung dan bagian tengah teras terdapat tangga untuk akses keluar masuk <i>skywalk</i></li> <li>• Terdapat lift tetapi tidak dapat digunakan</li> <li>• Terdapat jalur yang terhalang oleh para pedagang dikarenakan memasang terpal</li> <li>• Terdapat bidang miring di jalur dan dapat dilalui disabilitas</li> </ul>

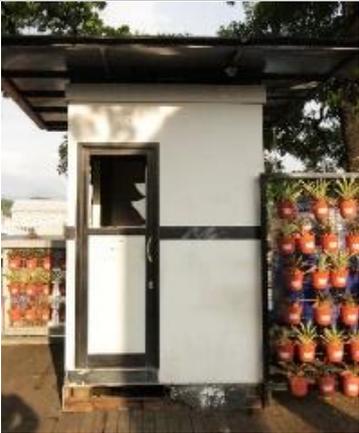
3	Ketersediaan toilet	Terdapat beberapa toilet tetapi kondisi rusak, terkunci dan tidak ada air

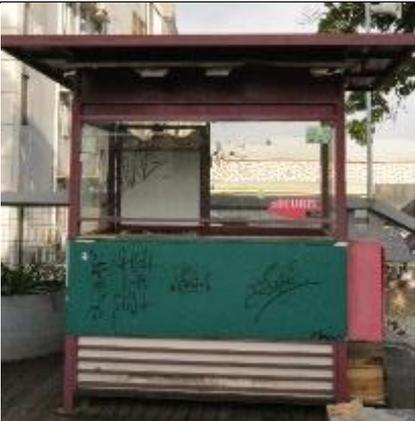
No	Variabel	Keterangan	Foto
1	Keberadaan petugas/ satpam	Pos petugas kosong dan tidak ada petugas yang berjaga, kondisi pos juga terlihat rusak

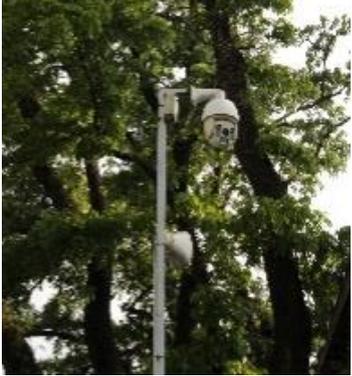
No	Variabel	Keterangan	Foto
2	Keberadaan CCTV	Terdapat CCTV di beberapa titik <i>skywalk</i> , kondisi tidak dapat berfungsi dengan baik

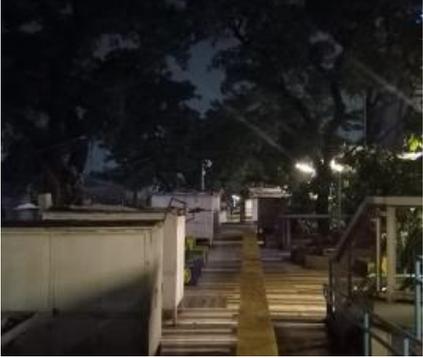
3	Pencahayaan	Pada kondisi malam hanya beberapa lampu yang menyala yang berada di tengah tengah <i>skywalk</i>

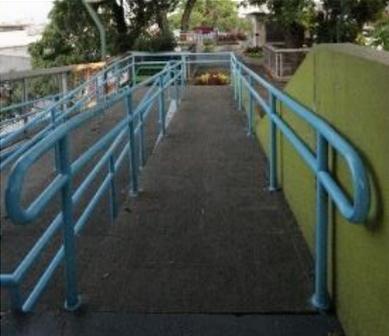
No	Variabel	Keterangan	Foto
1	Mudah diakses oleh difabel	<ul style="list-style-type: none"> <li>• lift untuk membantu kaum disabilitas, tidak dapat berfungsi dengan baik</li> <li>• Terdapat jalur ramp yang menghubungkan satu teras dengan teras lainnya</li> </ul>

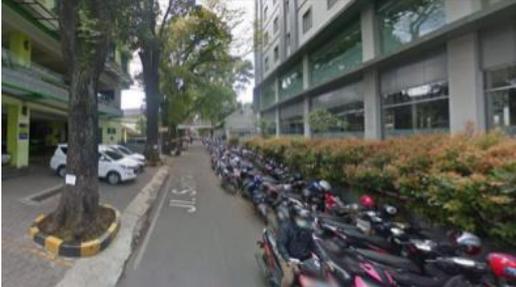
2	Ketersediaan parkir	Lokasi parkir berada di sisi jalan atau depan ruko, dan memilih parkir di Ciwalk untuk menjaga keamanan kendaraan

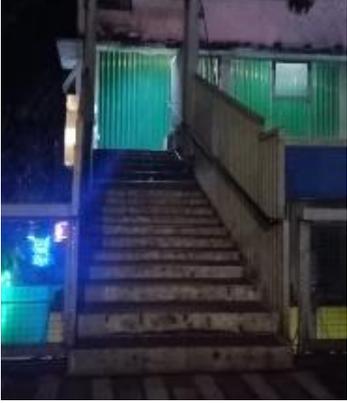
No	Variabel	Keterangan	Foto
3	Koneksi ke bangunan lain	terdapat jalur yang terhubung dengan bangunan lain yaitu ke bangunan Dapur Teras Cihampelas tetapi tidak dapat digunakan karena bangunan tersebut menutup akses masuk

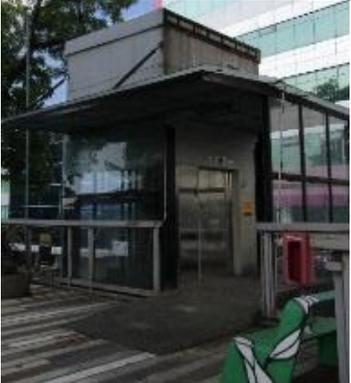
4	Akses keluar masuk <i>skywalk</i>	Terdapat beberapa akses masuk ke kawasan <i>skywalk</i> berupa anak tangga di beberapa titik dan lift, tetapi lift tidak dapat digunakan sehingga menyulitkan pengunjung maupun pedagang ketika membawa barang dagangan
